調查報告

I 調査概要

1 平成 29 年度「旧法蓮寺勝画楼および広間（旧客殿御成ノ間）記録資料作成調査」

2 平成 30 年度「勝画楼詳細調査」

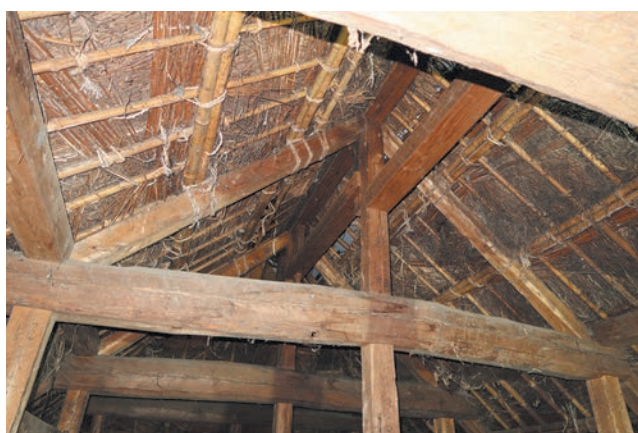
一方、所有者や市民有志により屋根や排水関係の応急修理が施されていたため、小屋裏・床下も含め、建物軸部の保存状態は悪くなく、整備が可能な状態である（図5、6）。

図5 勝画楼棟の小屋裏の状況

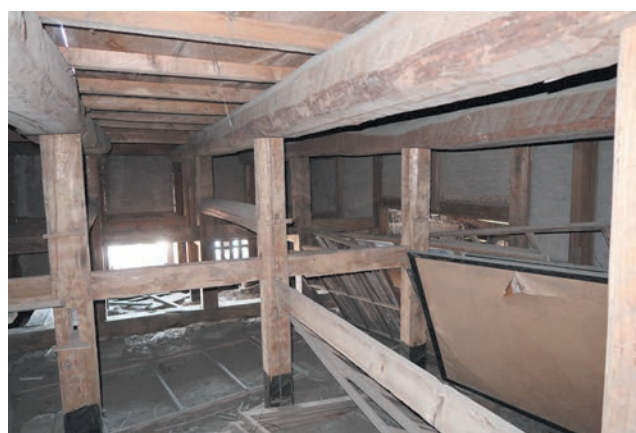
図6 勝画楼棟の床下の状況
