3 勝画楼棟

(2) 勝画楼棟の建造年代考察

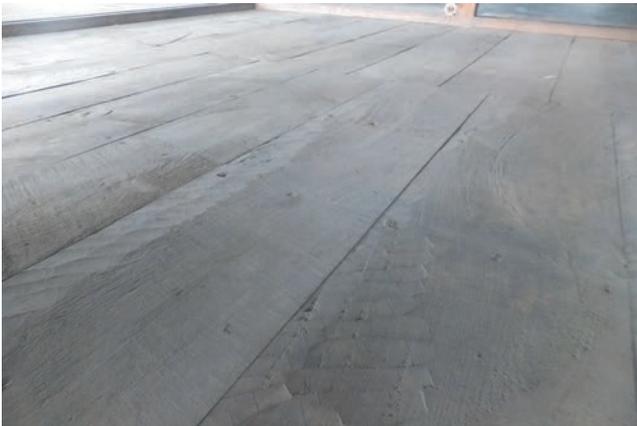
図10 一ノ間床板

勝画楼棟の床は、一ノ間、二ノ間、入側とも畳が取り除かれ、荒床の状態である（図10）。一ノ間、二ノ間の床板は 釘削り^{ちょうな}で仕上げられ、江戸中期のものと思われる。二ノ間西側の床板には、墨で何らかの模様が描かれているが、詳細は明らかでない（図11）。

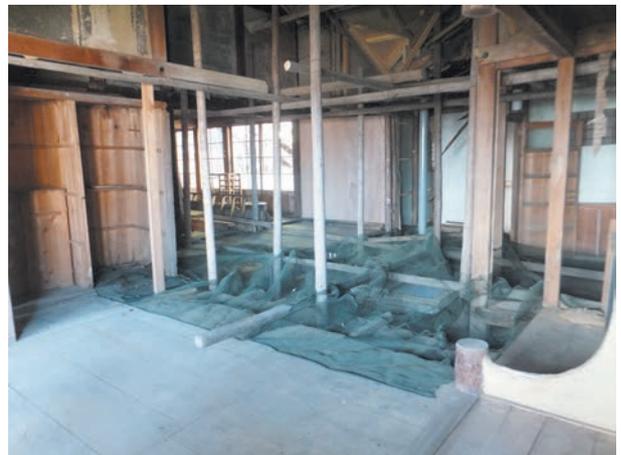
図14 三ノ間～水屋部分のようす(応急修繕工事後)

勝画楼棟・広間棟の接合部であり、屋根の谷部にあたることから雨仕舞いが悪く、雨漏りによる劣化が進んで北側の天井や床板は大きく欠損している。北側に隣接する水屋部分はほとんど原形を留めておらず、床組に大引がかろうじて残る状態である(図14)。

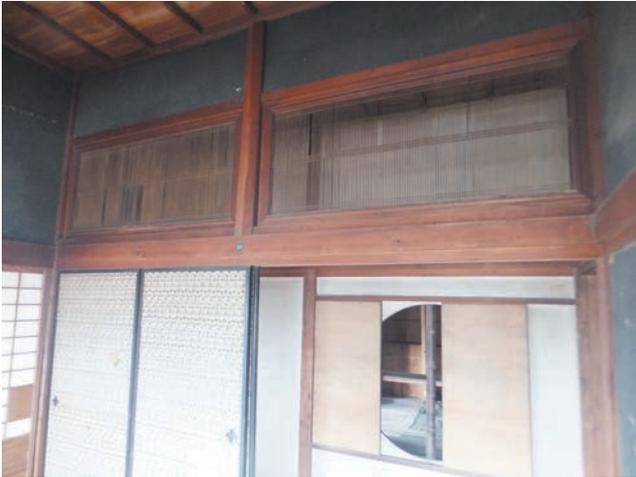
図15 二ノ間西側の鴨居・箆欄間

三ノ間は、現在は廊下と壁で隔てられた独立間となっているが、「神社絵図」には廊下が描かれていないことや、二ノ間西側に残る鴨居・箆欄間(図15)などから、かつては二ノ間と襖で仕切られた続き間だったことが分かる。廊下と壁を後補と見た場合、三ノ間は二ノ間と同じ10畳間に復原できる。

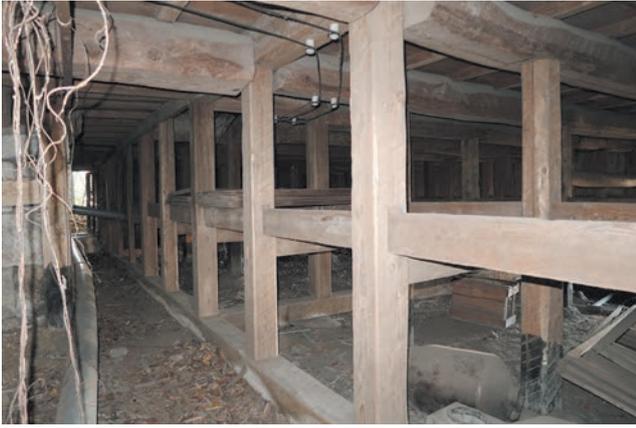
図 18 勝画楼棟の床組

勝画楼棟の床組は、東側は地盤とともに下がっているものの、通気性が良いためか状態はよい（図18、図19）。柱が延びた部分は仕上げが施され、東部分は新仕上げのまま、という使い分けもされている。

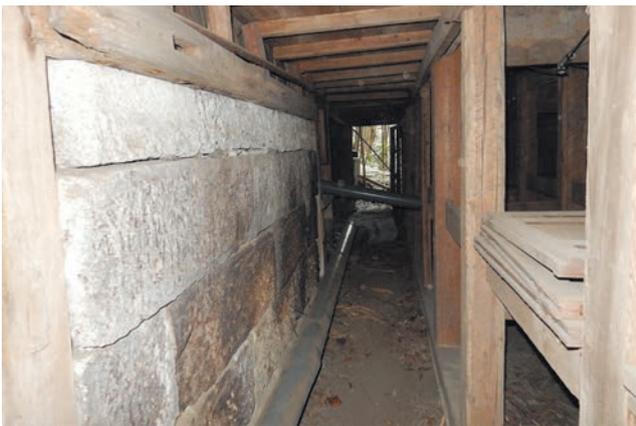
図 20 基壇（切石積み）

勝画楼棟の西側、二ノ間と三ノ間の境になる位置に、コの字型に高さ 80cmほどの切石積みの基壇が存在する（図 20）。ここは、広間棟の北東側、料亭時代水回りであったとされる位置である。

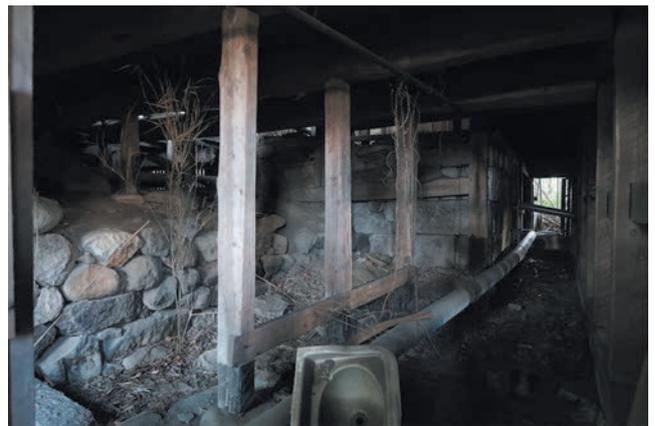
図 21 基壇（玉石積み）

玉石積みは切石積みから 1.2 m 程度西にずれており（図 21）、直線的に建物南側に延び、広間棟の南東角で折れ、南側に高さを変えて延長している。この玉石積みの基壇は、勝画楼棟が作られる以前の、法蓮寺客殿の基壇である可能性がある。

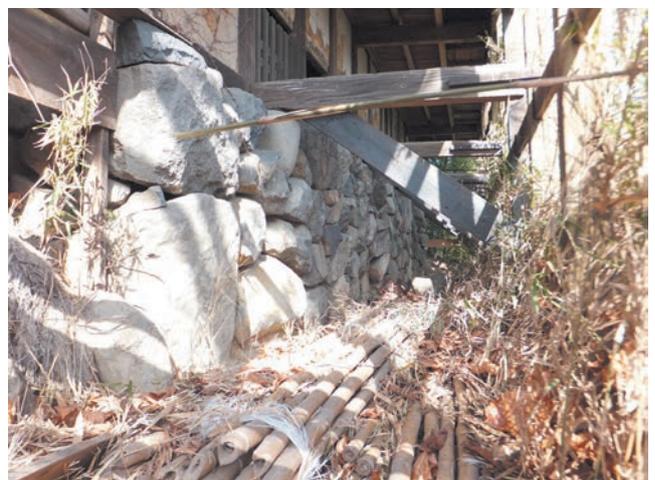
図 22 東側の基壇（玉石積み）

勝画楼棟の東側、身舎と縁側の境となる位置にも高さ 70cmほどの基壇（玉石積み）が見られる（図 22）。この基壇は勝画楼棟を増築した際に作られたものと考えられる。

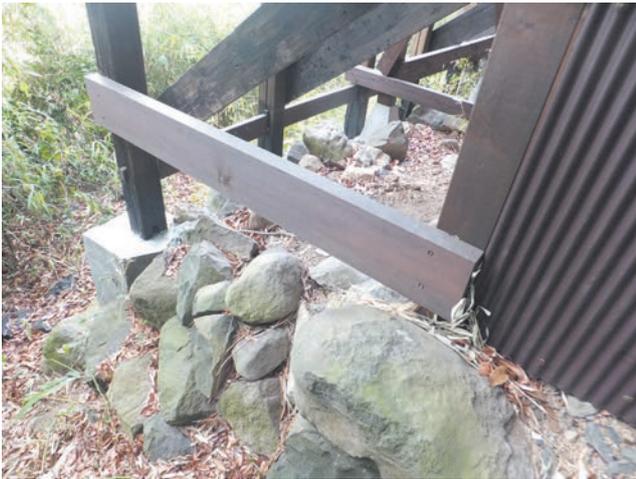
図 23 石積み・束柱修繕箇所 (平成 29 年)

平成 29 年度の調査で、基壇北端の石積みが崩落し、束柱が浮いている箇所（3 本）が見つかったため、応急的な修繕を行った（図 23）。平成 30 年度の応急修繕工事でも落石を防ぐ最低限の補修を行ったが、将来的には、建物全体をジャッキアップするなどして、しっかりと組み直す必要がある。

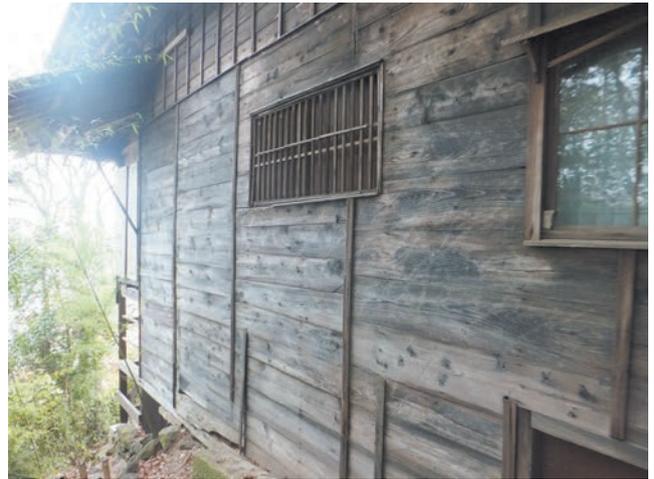
図 24 勝画楼棟北側外壁

勝画楼棟の北側外壁は、仮設板を横張りしている(図 24)。東側・南側縁側は建具(ガラス戸)が入り、上部は板欄間となっている(図 25)。

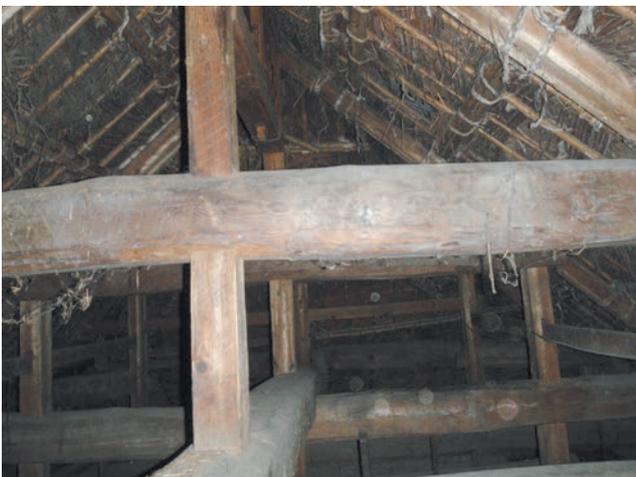
図 27 勝画楼棟小屋裏

小屋組は和小屋形式で、転用材などは見られない（図 27）。梁の何箇所かに番付墨書が見受けられ、西から東に「い～ほ」、南から北に「一～」⁸⁾ のようである（図 28）。梁組からは、改修をした痕跡は確認できない。

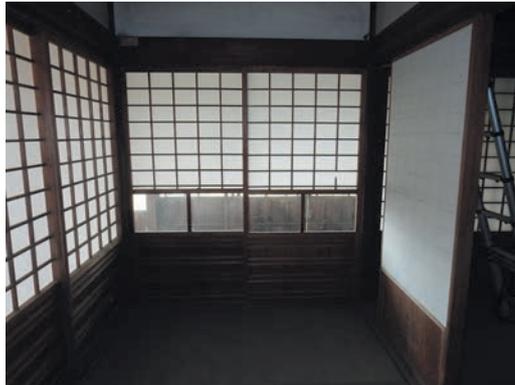
図 30 入側南面の障子（ガラス入り）

一部ガラスをはめ込んである障子が存在するが、棧の高さが他の障子と同じであることから、ガラスは後補であると考えられる。それ以外の棧・框などは風食具合から江戸期まで遡ると考えられる（図 30）。

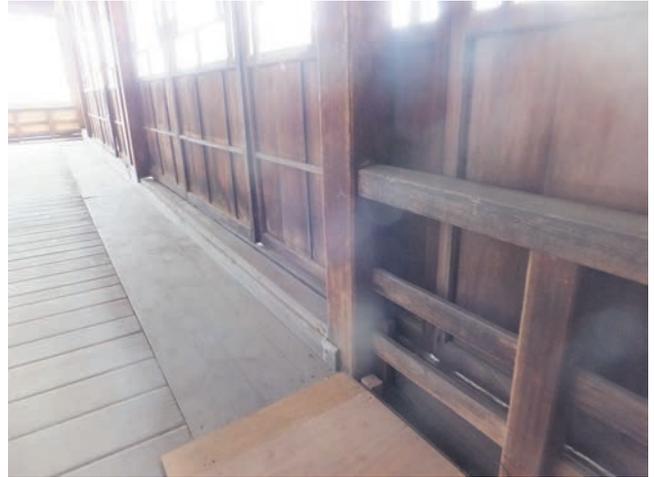
図 33 取り外された欄干部

二ノ間南側の欄干は、一部が取り外されている（図 33）。これは、大正～昭和初期に勝画楼棟の懸けづくり部分を南側に増築した際の痕跡と言われる。この増築については、『聖蹟志』掲載の写真（図 34）にそれらしい様子が映っているほか、昭和 26 年の地図（図 35）など、いくつかの記録が残る。その後何らかの理由で撤去されたようであるが、増築・撤去の時期、規模等については不明な点が多く、後考を待ちたい⁹⁾。
