#### 4 広間棟

広間棟は南向き、南北棟で、勝画楼棟と同じく茅葺寄棟造、小屋組は和小屋形式である。建物は南北にやや広く、西向きに玄関を設ける。北東側の一部を除き、軸部に大きく損傷・腐食した部分は見られない。北東側の一部は雨漏りにより天井・床組が大きく損なわれており（図14）、『古建築』に掲載された実測図<sup>11)</sup>で平面形状は明らかであるが、現時点では床組に大引きがかろうじて残る程度である。

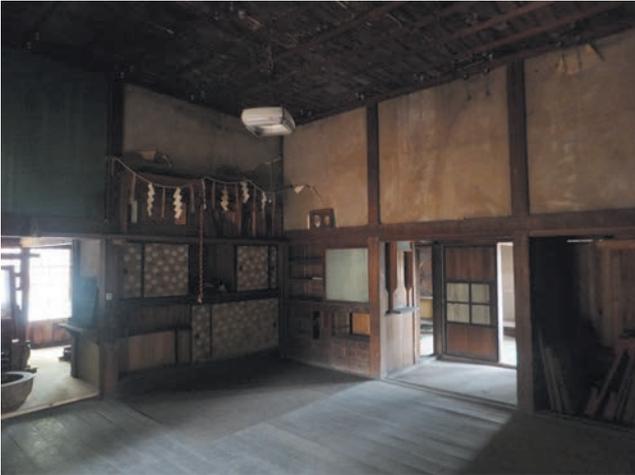
図37 広間棟内部（18畳間）

玄関入って正面の広間は3間四方で板敷きになっている。（図37）

この18畳間が「御修復帳」などに描かれる法蓮寺客殿の上間（御成之間）と同規模であることが、客殿と広間棟の連続性を示す根拠の一つとなっている。また、広間の天井は勝画楼棟一ノ間に劣らぬ高さがあり、「御成之間」としての格式を示すとされる（図38）<sup>13)</sup>。

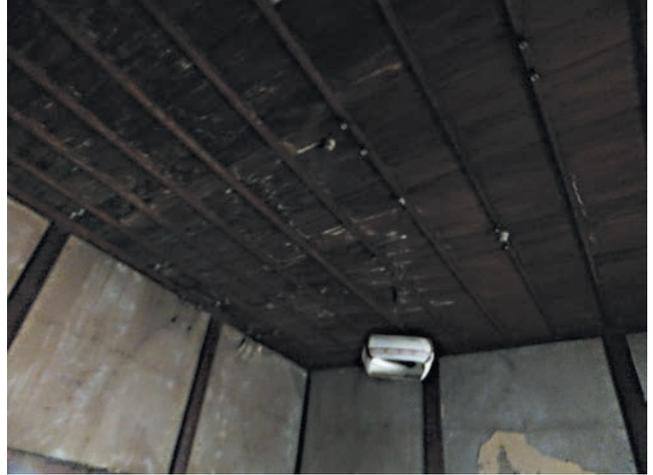
図38 18畳間天井（棹縁）

註13)：ただし、天井は棹縁となっており、後補の可能性もある。

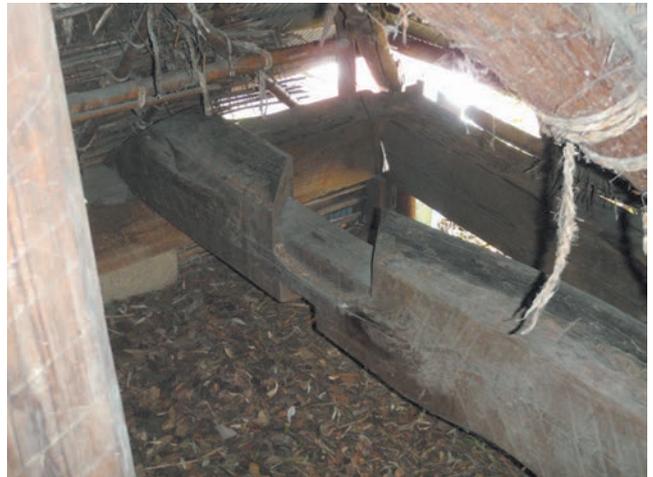
図39 北東隅の隅木痕跡

- ・玄関側の建物西面には柱を抜いた痕跡があり、かつては1間ごとに柱が立ち、長押が廻っていたことが分かる。
- ・小屋裏の隅木痕跡は南東隅・北東隅にのみ残っており、南西・北西隅には見られない（図39）。現在は南北棟となっているが、かつては東西棟であったことが分かる。

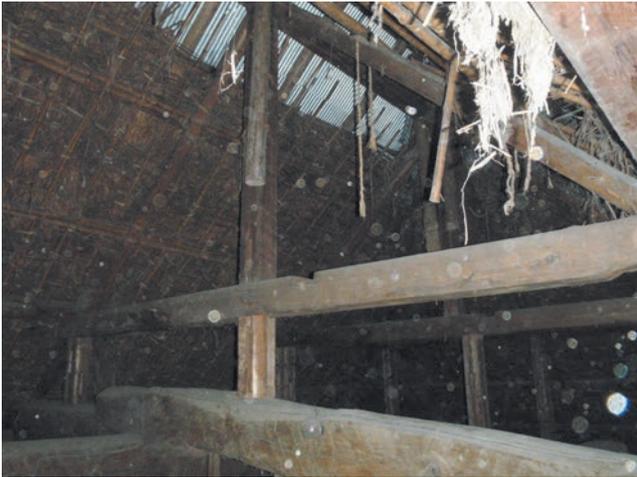
図 40 使用していない仕口跡

これらの痕跡から、広間棟はかつて西側に延びる建物であったことが分かる。また、二の梁から上には使用されていない継手・仕口の痕跡や欠き込みが多く見られ、下段の梁には見られないことから、屋根形状を変えた際に部材転用が行われたことが分かる（図40）。

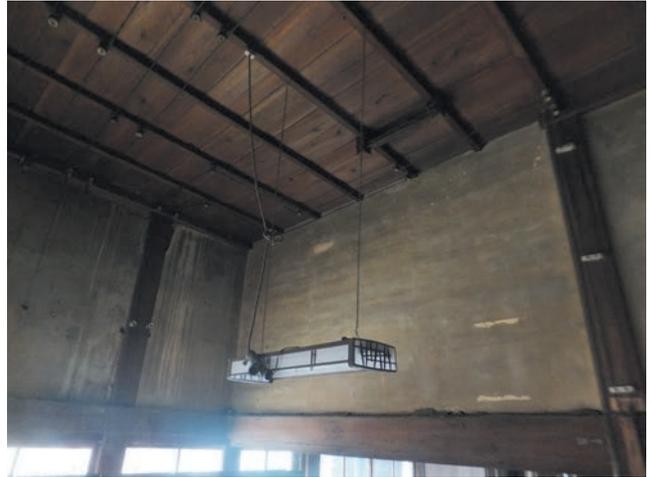
図 41 天井棹縁 (右手の小壁が後補)

・18 畳間の裏座敷にあたる北側は小壁で 2 部屋に仕切られているが、天井の棹縁が 2 部屋にまたがっている様子から、この小壁は後補であることが確認できる (図 41)。

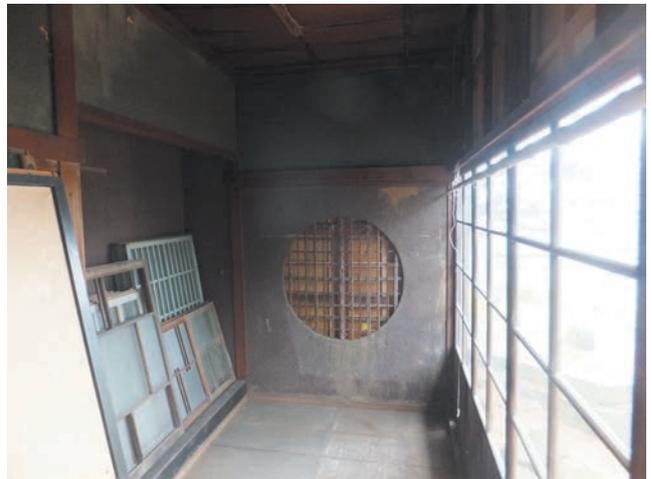
図 42 南側の小間

・広間南側から東側は小間 (図 42) や物入れなどとして仕切られているが、小屋裏から柱に残る天井回縁の痕跡が確認でき、間仕切りはいずれも後補であり、かつては一続きであったことが分かる。

広間棟南東隅は、奥行きが浅い床の間を持つ小間になっているが（図 42）、天井材の切断痕や南西隅柱に残る桁仕口痕など、この部分がより南側に増築されていた痕跡が認められる（図 49～図 51）。これらは、明治期以降に行われた増改築の際に施工されたものであると考えられる。また、図 48 の左側白壁部分はより後の時代に改築されたと考えられ、床框の痕跡なども確認できる。

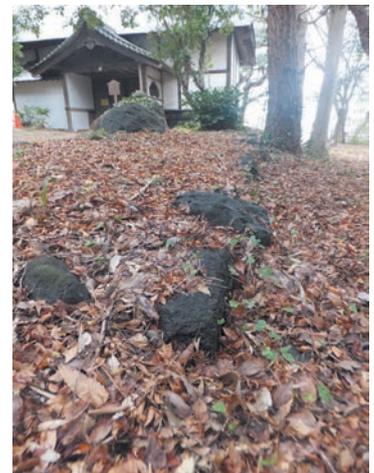
図 43 石段

広間棟を現在の位置から西側に延長し、11 間に 6 間の規模に復原した場合、建物の南西角であったと推定される部分に、基壇とも見える石段が残る (図 43)。ただし、これが客殿の基壇である確証はなく、玄関前の敷石やコンクリート路面はかなり新しい時期に整備されたものと考えられ、敷地全体が整地されている可能性もある。

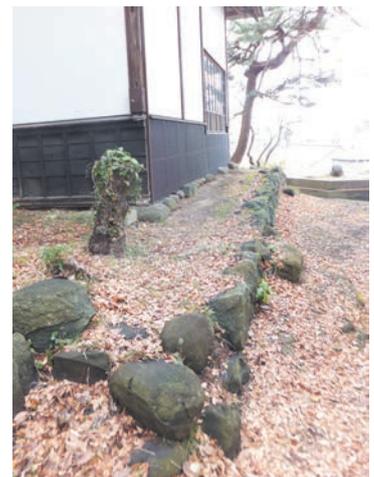
図45 建物と石垣の空間

「神社絵図」では、客殿（方丈）上間北側の奥の間と、勝画楼棟三ノ間が隣接して描かれる（図44）<sup>11)</sup>。この位置関係は、『聖蹟志』の平面図および現況と明らかに違っている。加えて、「神社絵図」では客殿が石垣ぎりぎりに描かれているが、現況の広間棟と石垣（玉石積み）の間には南側に約1.5m、東側に約1mの空間がある（図45）。

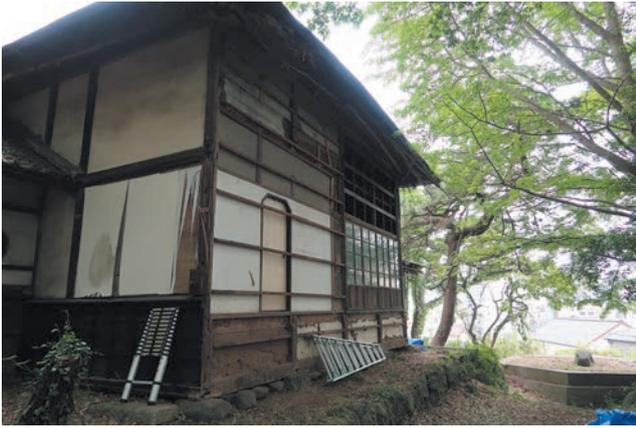
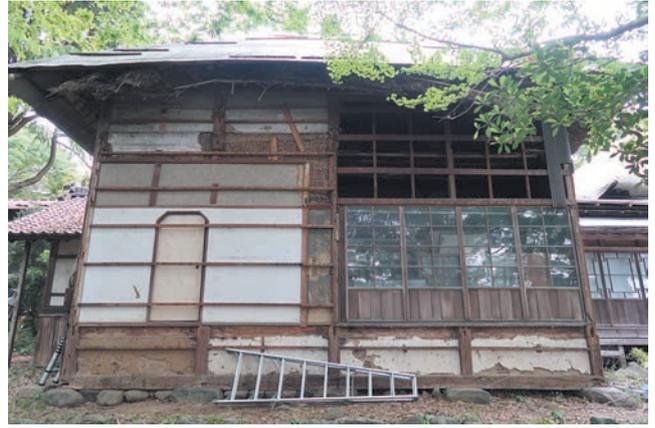
広間棟の南・東・西面の外壁に打ち付けられていた仮設材（波トタン）を撤去し、痕跡調査を行ったところ、どの面にも柱・束に複数の痕跡が見つかった（図46、図47、図48）。

広間棟の南東隅柱は床面近くで柱を継いでおり、他の柱も太さを変えるなど手が加えられている。

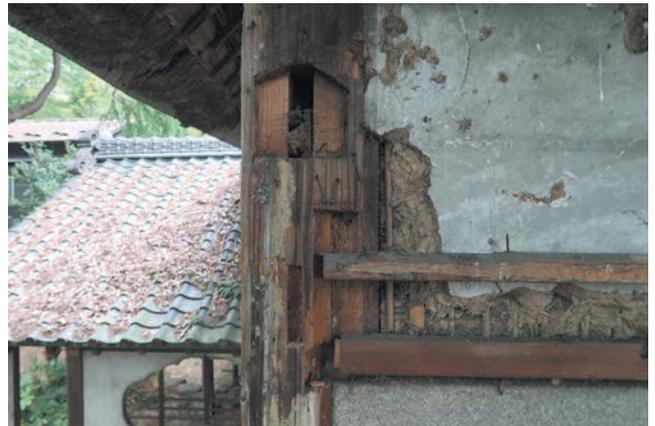
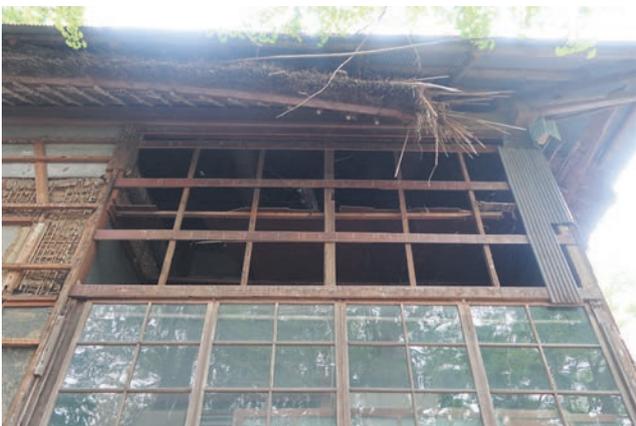
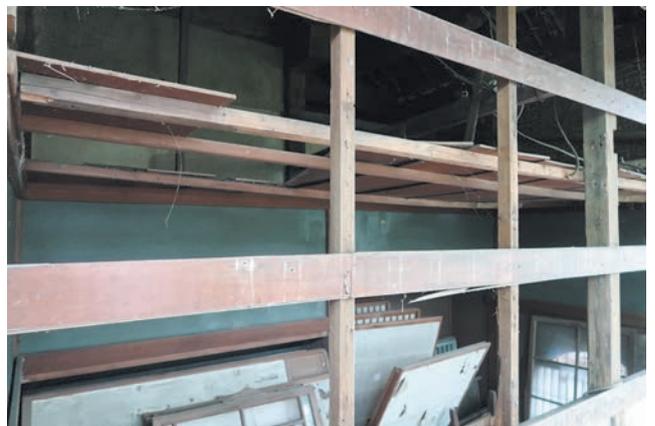
『聖蹟志』の平面図では、広間棟南側が1間半ほど南に張り出しているが、図面と照らし合わせると、今回見つかった痕跡の多くは合致する。その後いずれかの時期に減築され、現状は客殿とほぼ同規

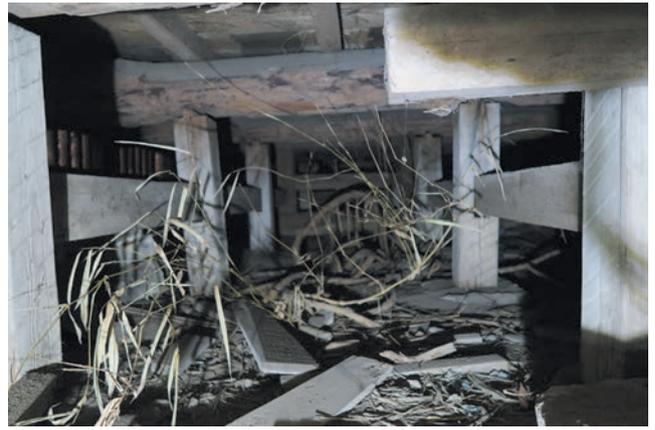
図 52 広間棟の床組

広間棟の床組には、掘コタツを設置した痕跡や、新規床板を既存の床板上に設けるなどの改修が認められる（図52）。これらの痕跡も料亭として使用した際に行われた改修と思われる。床下も根太などが改修されている可能性があるが、今回は調査することができなかった。

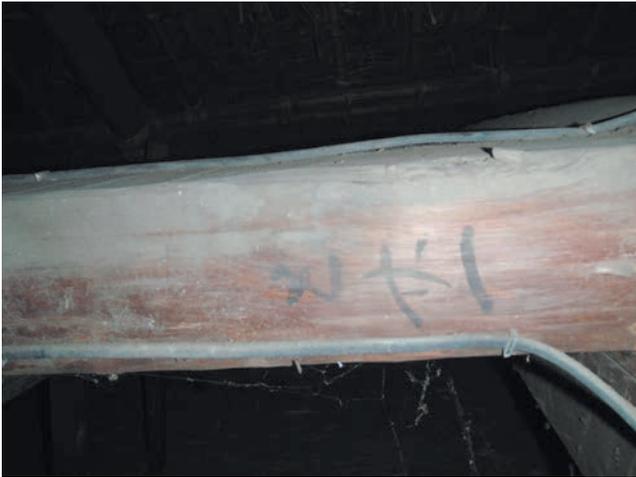
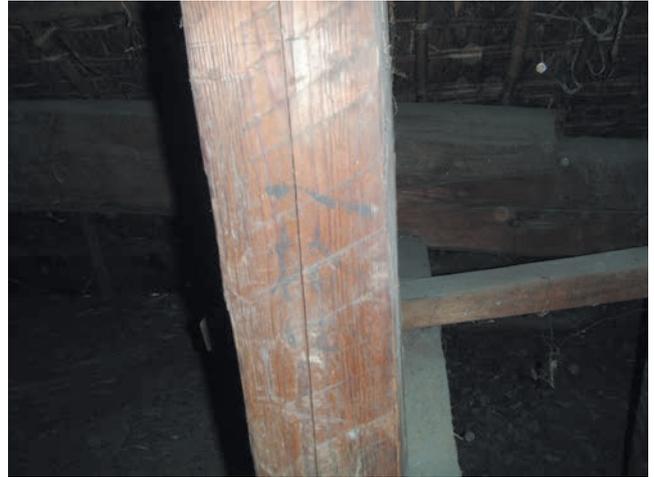
なお、広間棟では番付墨書の痕跡は2箇所しか発見できなかった（図53、図54）。解体を伴う詳細調査を行うことで、かつての建物規模を知るための手掛かりを得られると思われる。
