5 屋 根

10 平成 30 年度応急修繕工事の概要

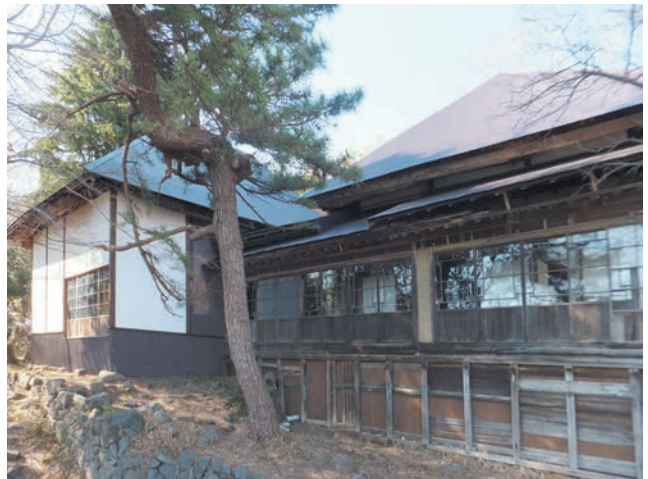
図 55 応急修繕工事完了後の外観

平成 29 年度調査で屋根材の劣化が確認され、雨漏りによる部材の腐食や茅の落下などが危惧されたことから、平成 30 年度の応急修繕工事で屋根全体に波板鋼板を敷設した（図 55）¹⁹⁾。

茅葺屋根は劣化が激しく、上部を銅板や帆布状シートで覆い、かろうじて原形を留めている状態だったため、屋根全体をガルバリウム製の波板銅板で被覆した。

当初計画では、既設の鋼板を撤去し、波板鋼板を再敷設する計画だったが、足場を組んで屋根の状態を確認したところ予想以上に劣化が進んでいたことから、既設鋼板についてはそのまま存置して構造材を配し、上から新規鋼板をかぶせる形とした。

勝画楼棟の南側屋根は、過去の台風で鋼板や構造材が飛んでしまい、所有者により帆布状シートがかけられていた。シート内部の茅葺屋根は劣化が激しく、足場がかけられない状態だった。帆布状シートを残したまま鋼板を敷設する方式も検討されたが、強度が不足することから、シートを撤去し、屋内から支柱を立てて構造材を配置する形とした。

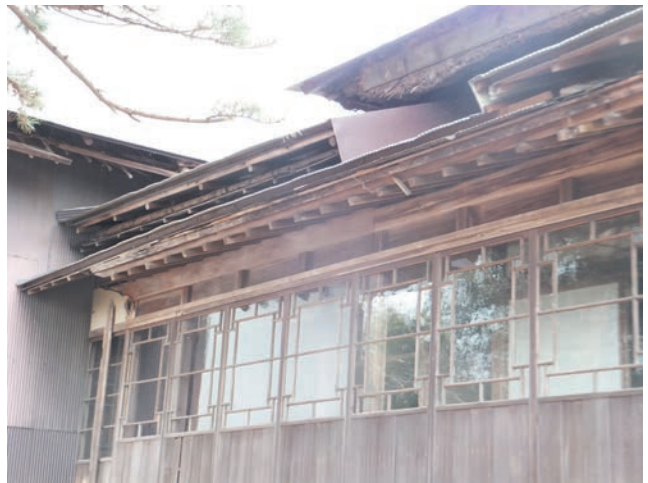
図57 三ノ間屋根（応急修繕工事後）

勝画楼棟の縁側には庇がかかる。こちらも腐食防止のため鋼板がかけられているが、元は柿葺きである。三ノ間にかかる部分は、三ノ間屋根と縁側庇が重なり、一見すると二重屋根のように見える（図57）。

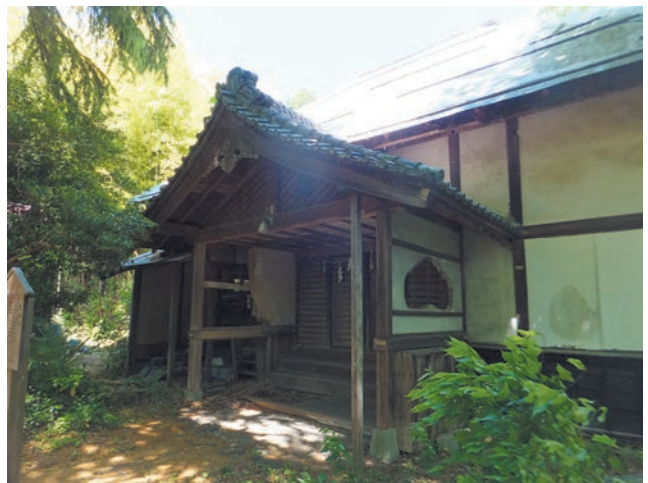
図58 玄関（応急修繕工事前）

玄関は千鳥破風で、^{こうりょう}虹梁を架け、中央に束を立て、破風には菱形に格子を組んで、大きく伊達家の三引両の定紋を打ち、破風板の拌みには鱭のついた^{かぶらげぎよ}蕪懸魚をかける（図58）。

屋根は棧瓦葺となっているが、『建築』・『古建築』では元は柿葺ないし板葺であった可能性が指摘されている。明治～大正期のものと考えられる絵はがきの写真では、現在のような棧瓦は葺かれていないようにも見える（図59）。いずれにせよ、今後の裏甲などからの痕跡調査が待たれる。

玄関部分は、劣化が激しい北側壁を合板で挟み込む形とした。框、床板、階段部分も合板を張って保護した。

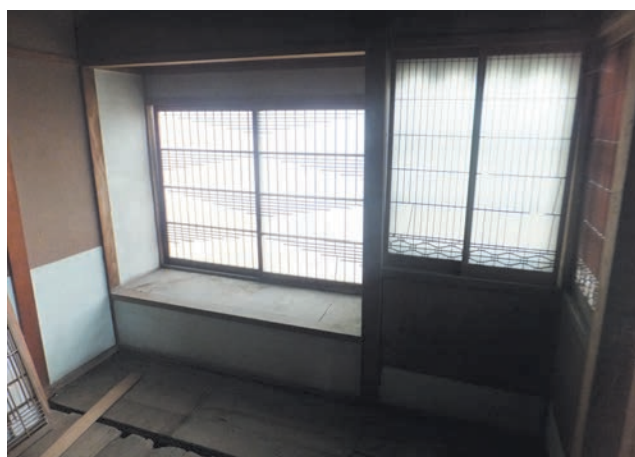
図 62 4 畳半の書院（北側）

勝画楼棟の北西角に、4 畳半の書院がある（図 62）。1 間半四方、棹縁天井。南側に床の間を、北側に付書院風の出窓を設ける。現在は畳が取り除かれ、荒床の状態である。

また、北側には組子を配したガラス建具が使われているが、当初からのものか、料亭時代に入れられたものかも不明である。

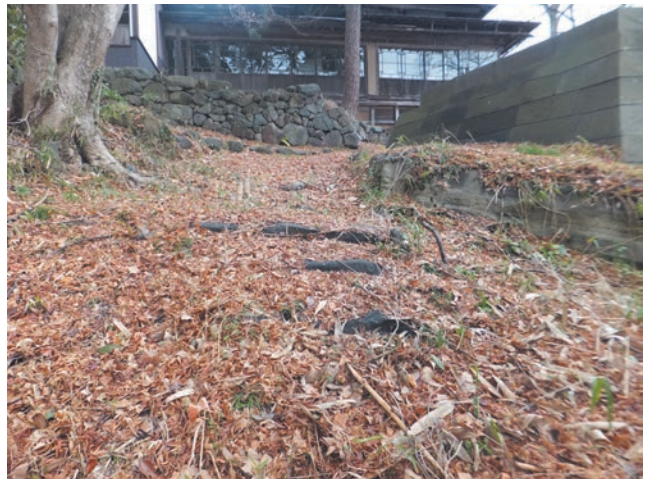
図 64 南側の階段跡

アプローチ東端・西端の除草を行ったところ、参道の痕跡や、階段と思われる石組みの一部が見つかった（図 64）。しかし、崖地に沿って東西に

伸びる参道は土砂の崩落等により場所によっては判然とせず、宅地造成の際に崖地を削った影響か道幅は 1 m ほどとせまくなっている。参道入口には「黒門」と呼称される門も存在したはずであり、今後の詳細調査が待たれる。
