# 上下水道部庁舎に係る調査等業務委託

## 報告書

令和4年7月

一般財団法人宮城県建築住宅センター

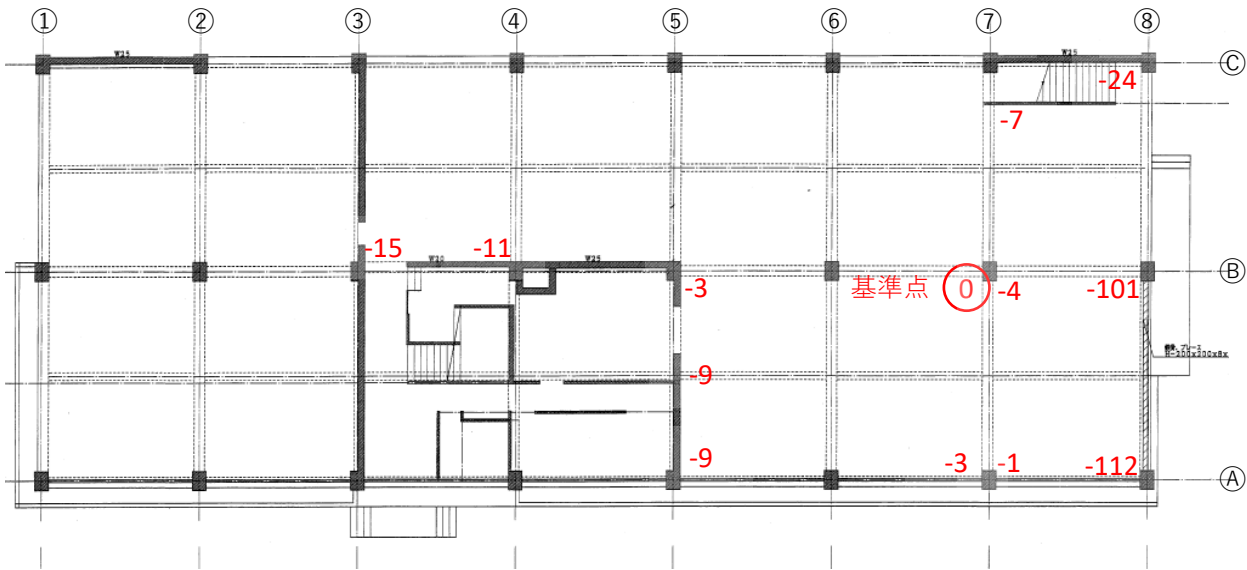
次項の結果の通り最大で、1階A通り7-8間において、沈下量112mm、18.5/1000（1/54）の傾斜が見られた。

参考に『震災建築物の被災度区分判定基準および復旧技術指針（財団法人日本建築防災協会）』の判定基準を準用する。原則として、この判定基準は、建築物の全体傾斜角 $\theta$ の値で評価する。下表に示す通り、基礎の沈下量0.1m付近で基礎の傾斜角1/75を超えているため、局部的に大破と判定される。

上図の建物全体の測定結果より、X7～X8通りで局部的に沈下が見られるが、建物全体の傾きは小さいことが分かる。

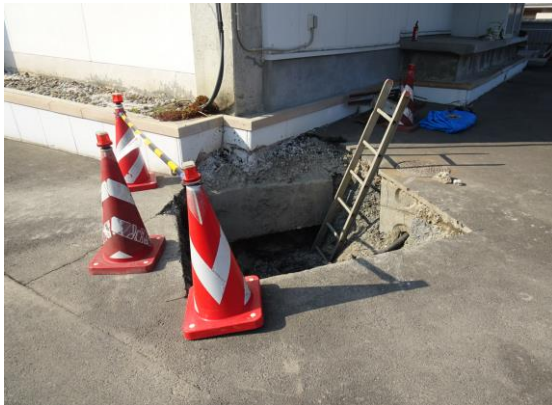
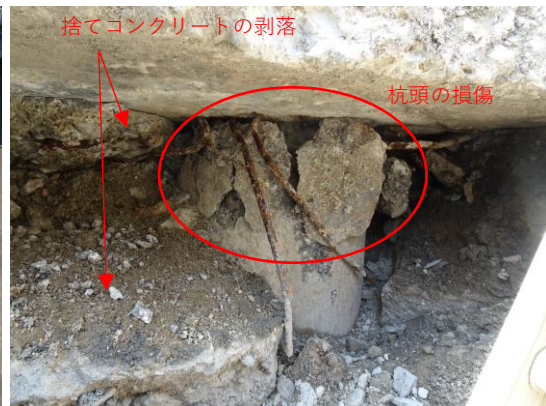
X8通YAの基礎フーチング下を掘削して杭の状況確認を行った。その結果、杭頭が基礎と固定されていないこと、杭頭が損傷していることが確認された。（建設当初の図面からも、杭頭は捨てコンクリートにのみ固定されていることが分かる）

建物内外の地盤の沈下により基礎と杭の周囲に土がないため、地震時の水平力が杭に作用し、杭頭が損傷したと思われる。そのため杭頭が損傷した分、上部の建物が沈下したと考えられる。（基礎廻りの土の沈下状況は次項による）

また、不同沈下測定結果より、X8通り、YA及びYBの杭が破損していることが推察される。

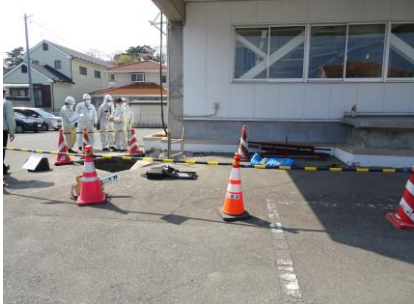
| | 写真番号 | 001 |

| | 撮影場所 | 杭 X8通りYA |
| | 被害状況 | 掘削により、杭の状況確認。 |

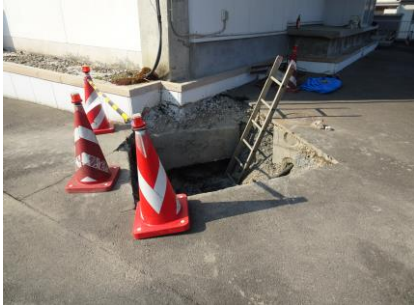
| | 写真番号 | 002 |

| | 撮影場所 | 杭 X8通りYA |
| | 被害状況 | 掘削により、杭の状況確認。 |

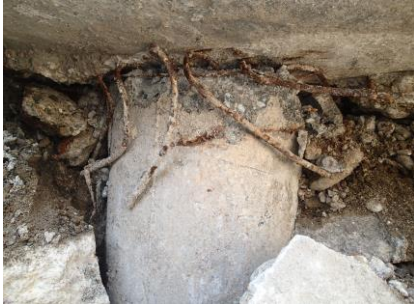
| | 写真番号 | 003 |

| | 撮影場所 | 杭 X8通りYA |
| | 被害状況 | 杭頭が損傷が見られた。また、捨てコンクリートが破損・崩落している。 |

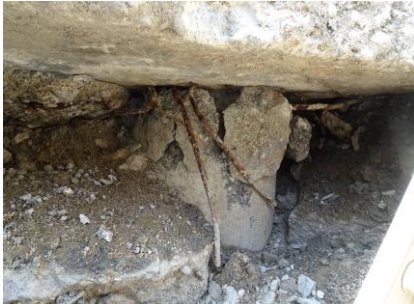
| | 写真番号 | 004 |

| | 撮影場所 | 杭 X8通りYA |
| | 被害状況 | 杭頭が損傷が見られた。また、捨てコンクリートが破損・崩落している。 |

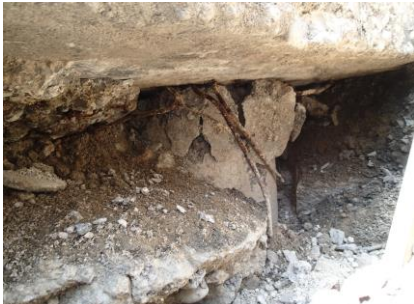
| | 写真番号 | 005 |

| | 撮影場所 | 杭 X8通りYA |
| | 被害状況 | 杭頭が損傷が見られた。また、捨てコンクリートが破損・崩落している。 |

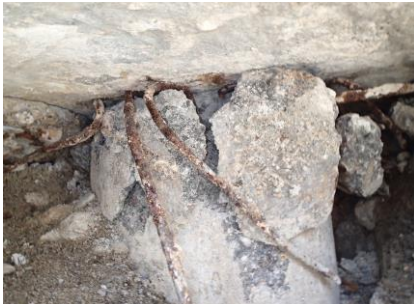
| | 写真番号 | 006 |

| | 撮影場所 | 杭 X8通りYA |
| | 被害状況 | 杭頭が損傷が見られた。また、捨てコンクリートが破損・崩落している。 |

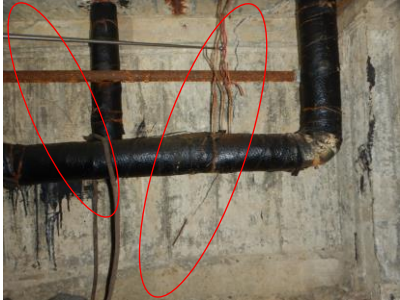
| | 写真番号 | 007 |

| | 撮影場所 | ピット 地中梁 YA通りX7～X8間 |
| | 被害状況 | 地中梁にひび割れが見られる。 |

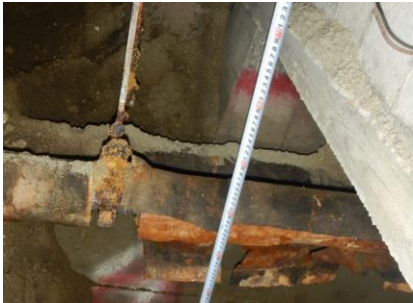
| | 写真番号 | 008 |

| | 撮影場所 | ピット YA通りX7 |
| | 被害状況 | 梁下端より1,090mmがフーチング下端であるが、1,680mmまで土が沈下している(-590mm)。 |

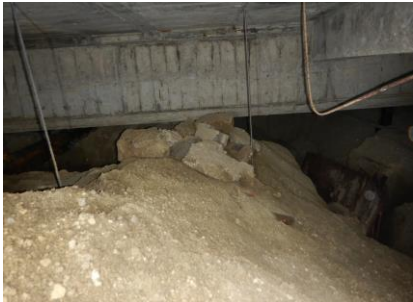
| | 写真番号 | 009 |

| | 撮影場所 | ピット X7通りYA～YB間 |
| | 被害状況 | 無筋増打コンクリートの破片が存置されている。 |

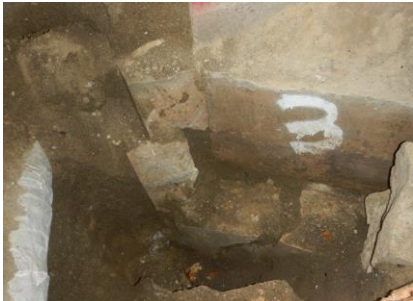
| | 写真番号 | 010 |

| | 撮影場所 | ピット 基礎YA通りX8 |
| | 被害状況 | フーチングの無筋増打コンクリートが破損・崩落している。 |

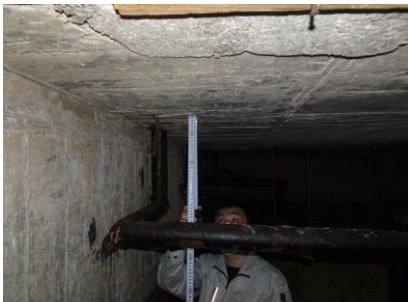
| | 写真番号 | 011 |

| | 撮影場所 | ピット YA通りX8 |
| | 被害状況 | スラブ下端より1,870mmがフーチング下端であるが、2,250mmまで土が沈下している(-380mm)。 |

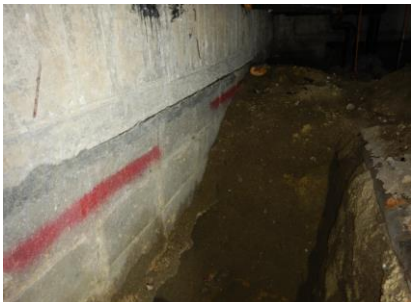
| | 写真番号 | 012 |

| | 撮影場所 | ピット YA通りX8 |
| | 被害状況 | 土の沈下状況。 |

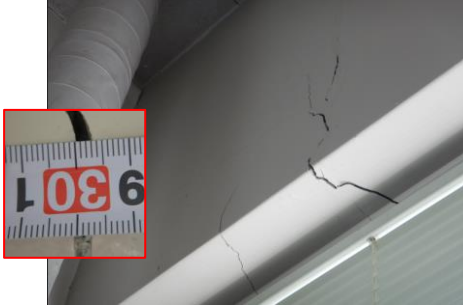
| | 写真番号 | 013 |

| | 撮影場所 | 1F YA通りX7～X8間 |
| | 被害状況 | 梁にひび割れが見られる。<br>ひび割れ幅3.0mm |

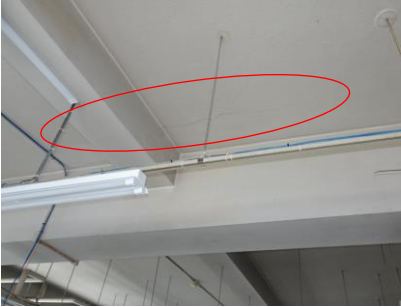
| | 写真番号 | 014 |

| | 撮影場所 | 1F X7通りYA～YB間 |
| | 被害状況 | スラブにひび割れが見られる。 |

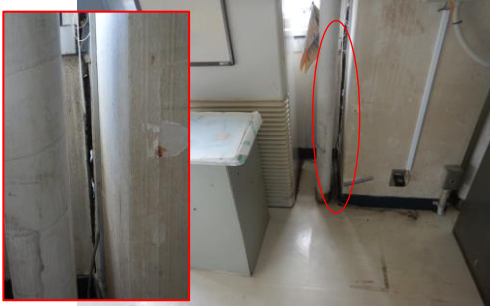
| | 写真番号 | 015 |

| | 撮影場所 | 1F X7通りYA |
| | 被害状況 | 柱と腰壁（コンクリートブロック）の間に隙間が生じている。 |

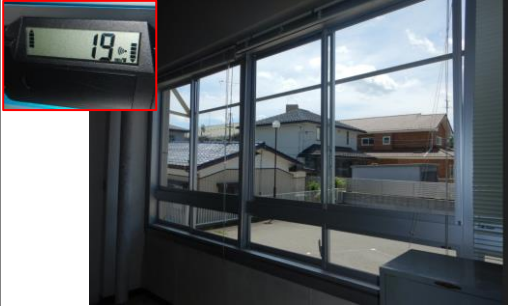
| | 写真番号 | 016 |

| | 撮影場所 | 1F YA通りX7～X8間 |
| | 被害状況 | サッシがゆがみ開閉不良<br>（水平器で計測 19/1000） |

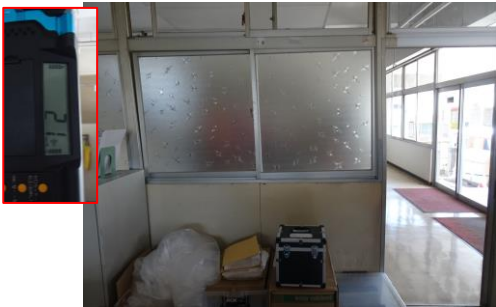
| | 写真番号 | 017 |

| | 撮影場所 | 1F YB通りX7～X8間 |
| | 被害状況 | パーティションがゆがみ開閉不良<br>（水平器で計測 21/1000） |

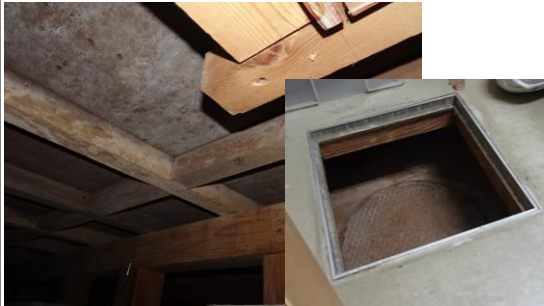
| | 写真番号 | 018 |

| | 撮影場所 | 1F 男子更衣室 X4～5通り、YA～YB間 |
| | 被害状況 | 床の下地合板が腐食のため、ゆがみ、ぐらつきが見られる。原因として、マンホールからの湿気及び天井に染みがみられたため、漏水が考えられる。 |

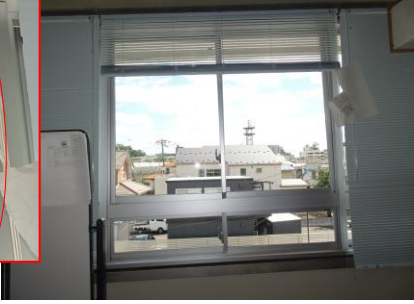
| | 写真番号 | 019 |

| | 撮影場所 | 2F YA通りX7～X8間 |
| | 被害状況 | サッシがゆがみ開閉不良<br>(完全に閉じない。隙間が生じている) |

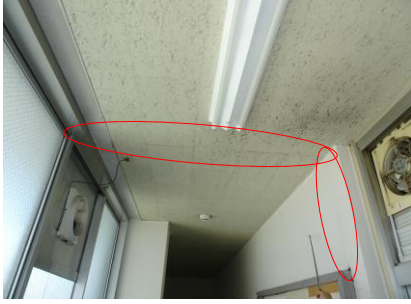
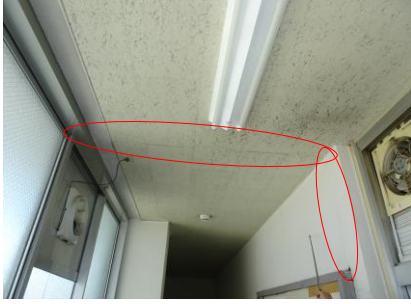
| | 写真番号 | 020 |

| | 撮影場所 | 2F X7通りYB～YC間 |
| | 被害状況 | 沈下に伴い、内装材（天井ボード、壁ボード）にひび割れが見られる |

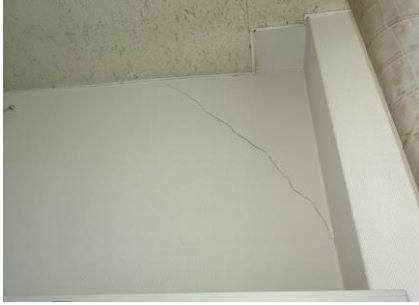
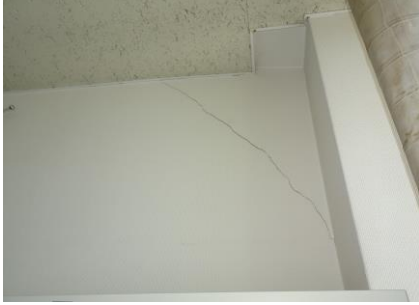
| | 写真番号 | 021 |

| | 撮影場所 | 2F X6通りYB～YC間 |
| | 被害状況 | ひび割れが見られたが、耐震診断時の資料より、耐震壁ではないため、構造上問題のあるひび割れではないと思われる。 |

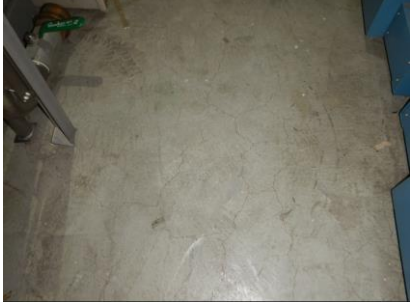
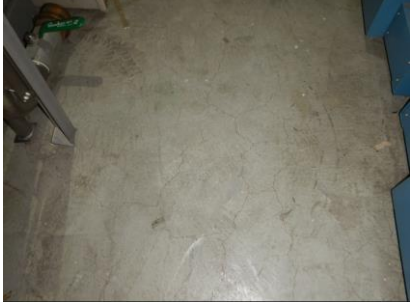
| | 写真番号 | 022 |

| | 撮影場所 | 2F X5～X6通りYb～YC間 |
| | 被害状況 | 床に亀甲状のひび割れが見られる。モルタルのクラックのため、構造上問題のあるひび割れではないと思われる。（建設時の図面にモルタルハードナーとの記載あり） |

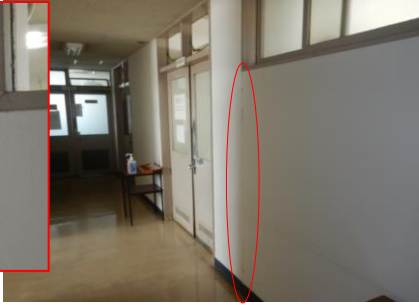
| | 写真番号 | 023 |

| | 撮影場所 | 2F YB通りX6 |
| | 被害状況 | 柱と壁の間にひび割れが見られる。柱のコンクリートと壁のボード面の異なる材料面でひび割れが生じている。構造上問題のあるひび割れではない。 |

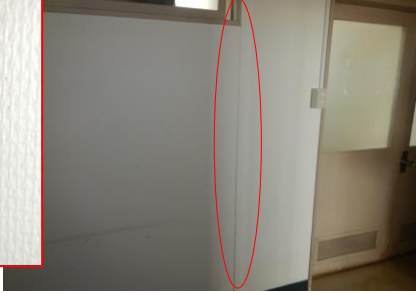
| | 写真番号 | 024 |

| | 撮影場所 | 2F YB通りX5 |
| | 被害状況 | 柱と壁の間にひび割れが見られる。柱のコンクリートと壁のボード面の異なる材料面でひび割れが生じている。構造上問題のあるひび割れではない。 |

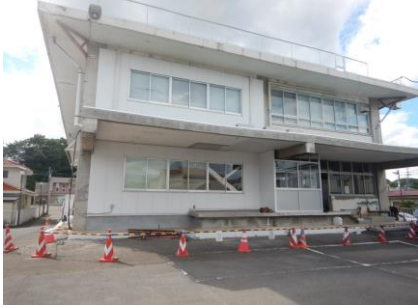
| | 写真番号 | 025 |

| | 撮影場所 | 外部 東面 |
| | 被害状況 | 地盤沈下により、建物と舗装面の段差が生じている。<br>舗装にひび割れが多数見られる。 |

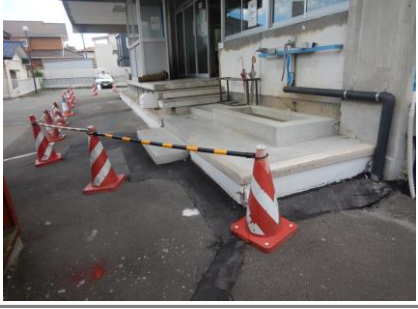
| | 写真番号 | 026 |

| | 撮影場所 | 外部 東面 |
| | 被害状況 | 地盤沈下により、建物と舗装面の段差が生じている。<br>舗装にひび割れが多数見られる。 |

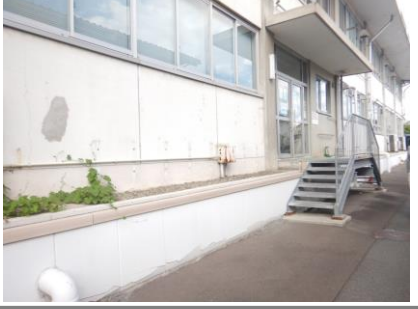
| | 写真番号 | 027 |

| | 撮影場所 | 外部 南面 |
| | 被害状況 | 地盤沈下により、建物と舗装面の段差が生じている。<br>舗装にひび割れが多数見られる。 |

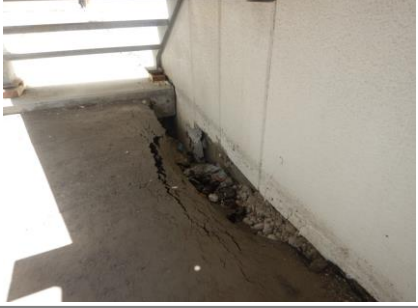
| | 写真番号 | 028 |

| | 撮影場所 | 外部 南面鉄骨階段下 |
| | 被害状況 | 地盤沈下により、建物と舗装面の段差が生じている。 |

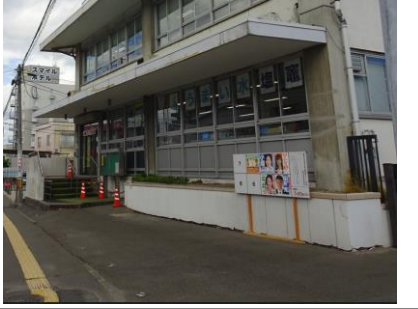
| | 写真番号 | 029 |

| | 撮影場所 | 外部 西面 |
| | 被害状況 | 地盤沈下により、建物と舗装面の段差が生じている。<br>舗装にひび割れが多数見られる。 |

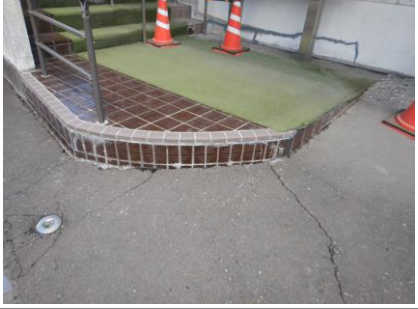
| | 写真番号 | 030 |

| | 撮影場所 | 外部 西面 |
| | 被害状況 | 地盤沈下により、建物と舗装面の段差が生じている。<br>舗装にひび割れが多数見られる。 |

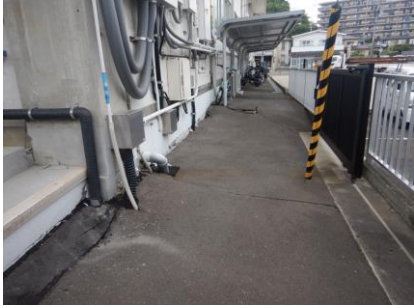
| | 写真番号 | 031 |

| | 撮影場所 | 外部 北面 |
| | 被害状況 | 地盤沈下により、建物と舗装面の段差が生じている。舗装にひび割れが多数見られる。 |

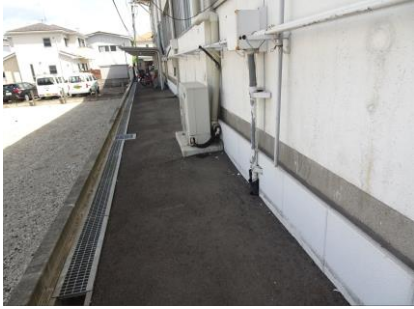
| | 写真番号 | 032 |

| | 撮影場所 | 外部 北面 |
| | 被害状況 | 地盤沈下により、建物と舗装面の段差が生じている。舗装にひび割れが多数見られる。 |

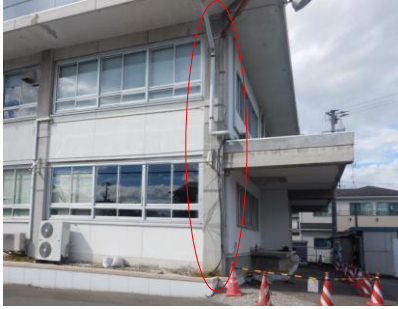
| | 写真番号 | 033 |

| | 撮影場所 | 外部 南東面 X8通りYA |
| | 被害状況 | 柱にひび割れが見られる。一部補修済みであるが、ひび割れが多数発生している。 |

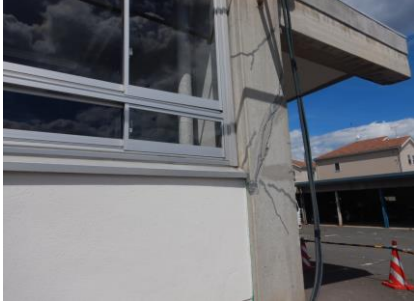
| | 写真番号 | 034 |

| | 撮影場所 | 外部 南東面 X8通りYA |
| | 被害状況 | 柱にひび割れが見られる。一部補修済みであるが、ひび割れが多数発生している。 |

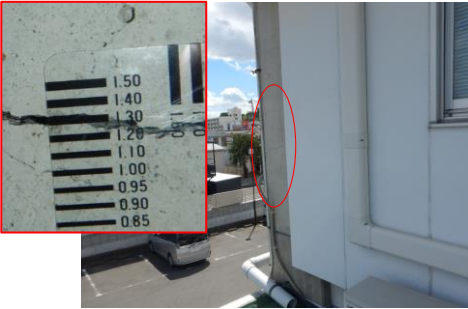
| | 写真番号 | 035 |

| | 撮影場所 | 外部 南東面 2F X8通りYA |
| | 被害状況 | 柱にひび割れが見られる。一部補修済みであるが、ひび割れが多数発生している。<br>(ひび割れ幅1.3mm) |

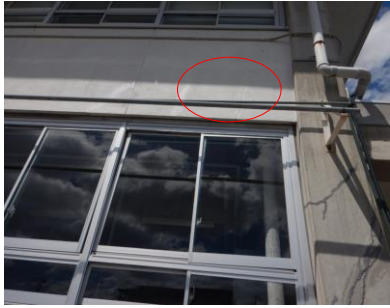
| | 写真番号 | 036 |

| | 撮影場所 | 外部 南面 2F YA通りX5～X8間 |
| | 被害状況 | 梁にひび割れが見られる。内部でも同じ箇所にひび割れが見られる。(写真013) |

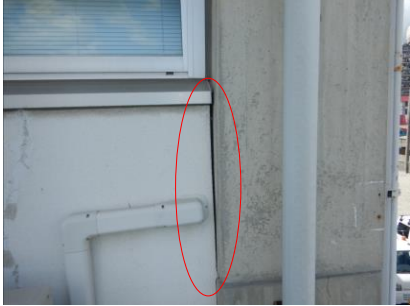
| | 写真番号 | 037 |

| | 撮影場所 | 外部 東面 2F X6通りYC |
| | 被害状況 | 柱と腰壁（コンクリートブロック）の間に隙間が生じている。 |

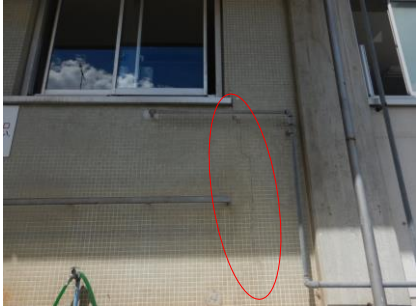
| | 写真番号 | 038 |

| | 撮影場所 | 外部 南面 1F YA通りX3～X4間 |
| | 被害状況 | 外壁タイル面にひび割れが見られる。 |

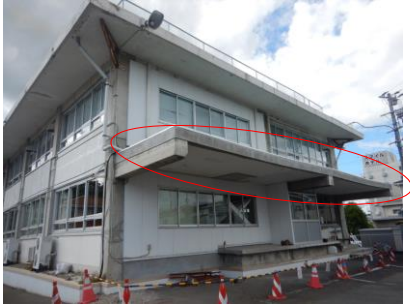
| | 写真番号 | 039 |

| | 撮影場所 | 外部 東面 |
| | 被害状況 | 1F底にたわみが見られる。<br>建物の沈下を軽減するため、庇を撤去し、建物重量を軽くする方法が考えられる。 |

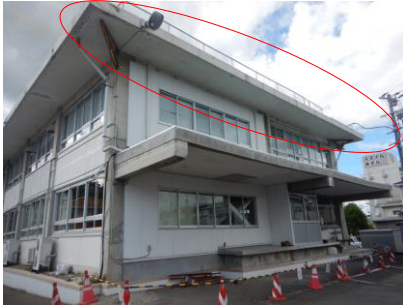
| | 写真番号 | 040 |

| | 撮影場所 | 外部 東面 |
| | 被害状況 | 建物の沈下を軽減するため、庇を撤去し、建物重量を軽くする方法が考えられる。ただし、外壁の劣化、防水を考慮し、残置する。 |

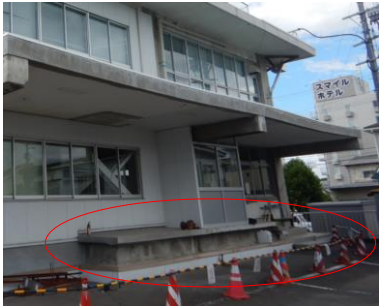
| | 写真番号 | 041 |

| | 撮影場所 | 外部 東面 |
| | 被害状況 | 建物の沈下を軽減するため、プラットホーム、階段、土間を撤去し、建物重量を軽くする方法が考えられる。 |
