2. 寒風沢防潮堤工事に係る平戸貝塚他の確認調査

遺跡名:平戸貝塚(県遺跡地名表登録番号11010)、 前浜囲貝塚(県遺跡地名表登録番号11029) 隣接地

調査原因:寒風沢防潮堤工事〈東日本大震災復興関連事業〉

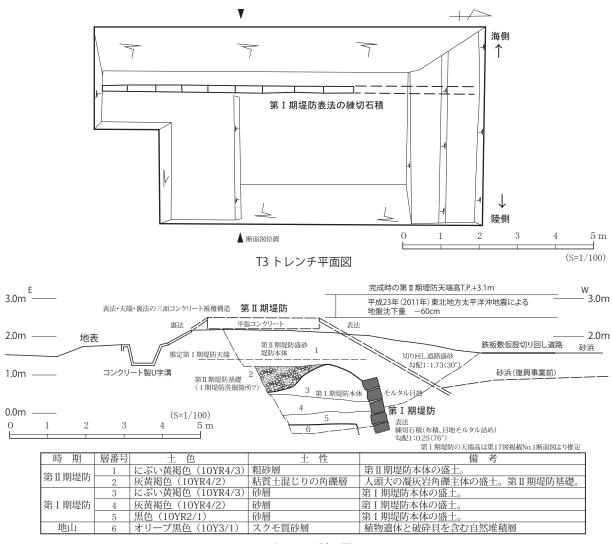
第 15 図 寒風沢島平戸貝塚確認調査 T3 トレンチ平面図・断面図

T3トレンチでは、既存防潮堤の下より堤防表法(海側法面)を被覆した練石積(布積)の古い海岸堤防を検出した(第15図、図版12-4~6、図版13上段・中段)。練石積は5段を確認した。

上部は昭和35年(1960年)チリ地震津波の後に築堤された既存防潮堤工事で撤去されている。この T 3トレンチ付近に当たる「昭和37年度海岸災害復旧事業実施設計書」添付図面の断面図No. 1では、計画堤防高3.5mに対して、既存堤防天端高はその1.1m下の2.4mであること(第15図)から、検出した位置では上部にあと1段程組まれていたものと推定される。

この古い海岸堤防の表法は、直方体に加工した切石を積み、横方向の目地が水平で縦方向の目地が段 違いとなる練石積(布積)で、間にモルタルを詰め、所々に水抜き穴がある。湧水が激しく最下部を確 認することはできなかったが、さらに下に何段か積まれていた可能性が高い。

なお、T 3トレンチで検出した古い海岸堤防の裏法側には、既存海岸堤防の基礎として基盤の凝灰岩を砕いた角礫片を多量に投入している(第15図、図版12-4・5)。昭和35年(1960年)チリ地震津波で洗掘された裏法を補強したものとみられる。「昭和37年度海岸災害復旧事業変更実施設計書(前浜地区)」によれば、昭和35年(1960年)チリ地震津波による被災箇所は長さ124mである。T 3トレンチで検出した練石積堤防は、被災した古い海岸堤防の一部とみられる。

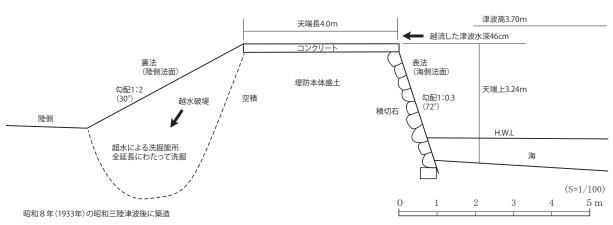
裏法(陸側法面)は調査区外のため未検出だが、昭和35年(1960年)チリ地震津波で被災した類似構造の海岸堤防(第16図)は、いずれも裏法を被覆しない空積なので、この古い海岸堤防の裏法も被覆しない空積と考えられる。

第 16 図 第 1 期堤防の類例 昭和 35 年 (1960) チリ地震津波で裏法が洗掘した岩手県大槌町防潮堤

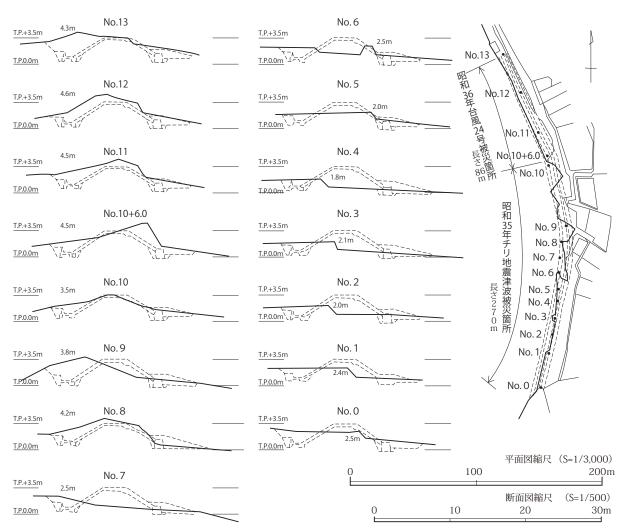
第17図 昭和35年(1960年)チリ地震津波で被災した寒風沢島前浜海岸第 | 期海岸堤防断面図

宮城県公文書館保管の「昭和37年度2194」簿冊(耕地課公文書」「昭和37年度海岸災害事業変更実施設計書(前浜地区)」添付図面より作成。破線は、昭和37年度修復の計画堤防断面図・平面図。 確認調査したT3トレンチは、昭和37年復旧工事No.1付近、T2トレンチは同No.6付近に位置する。

①「昭和37年度海岸災害復旧事業実施設計書(前浜地区)」添付図面より作成した第 I 期海岸堤防断面図(第14図)をみると、No. 0~6 断面図とNo. 8~13 断面図とで堤防断面形、堤防高に違いがある。前者の断面形はつ上状で、堤防高1.8~2.5 mであるのに対し、後者の断面形は蒲鉾状で堤防高4.3

~4.5mと前者の倍近くある。②「昭和37年度海岸災害復旧事業実施設計書」の現況に「梯形盛土」、「勾配1割5分」(33.6°)「表面被覆工なし」と記載され、チリ地震津波で崩れたNo.8~13断面形・勾配はこれと近似する。③明治11年(1878年)に国家の威信をかけて国家事業として着工し、明治15年(1882年)に第1期工事を終えた野蒜築港建設事業でさえ、セメントは土管の一部に使われたのみで、明治10年(1877年)から国産セメントが供給されたというものの、当時セメントの多くは高価な輸入品であった(沢木大介・後藤光亀2009)。④当時のセメント事情から、野蒜築港と同時期に築堤された寒風沢島前浜第 I 期海岸堤防がモルタルを使用した練石積であったとは考えにくい。

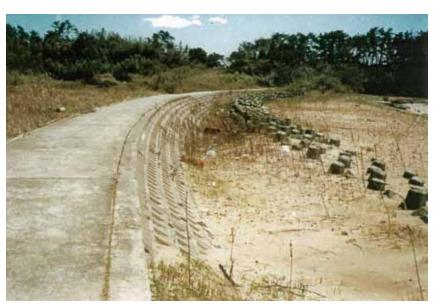
東日本大震災前の 第 II 期堤防南部の状況(北から) 宮城県仙台塩釜港湾事務所提供

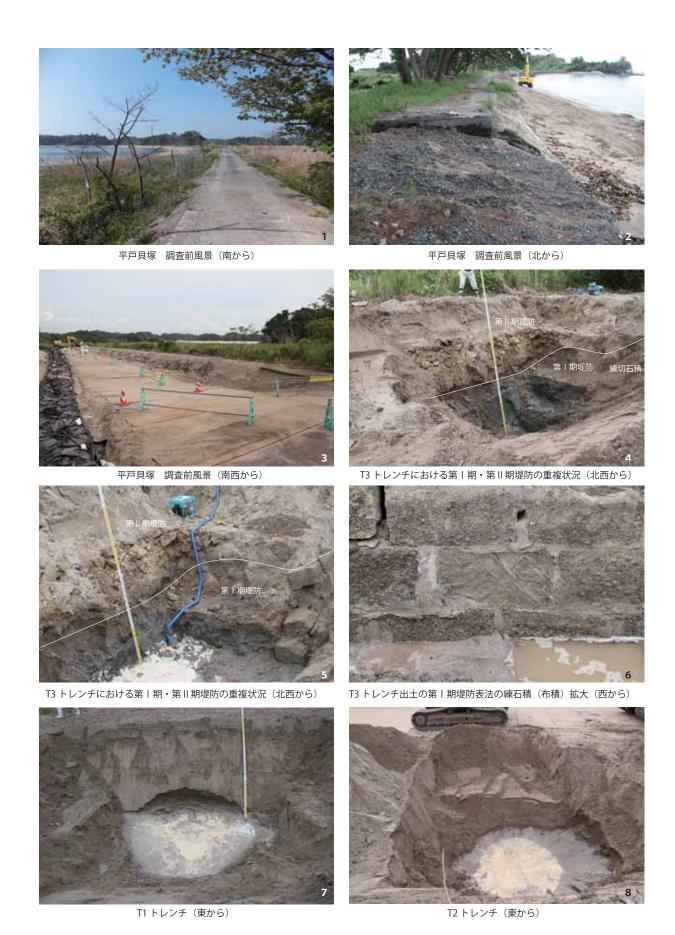
図版 12 寒風沢島防潮堤工事に係る平戸貝塚他確認調査 2

各トレンチでは既存防潮堤本体の盛砂が厚く堆積し、T3トレンチの下層には海成砂層が堆積していた (第15図、図版12-4・5)。いずれのトレンチからも古代以前の遺構・遺物・貝層は検出されなかった。

T 1・2トレンチでは、T 3トレンチ同様に地表下約 3 mまで調査したが、既存防潮堤本体の盛砂が続き、古い海岸堤防は遺存していなかった(図版12-7・8)。T 3トレンチは前浜海岸の南東端部の海食崖に近く、基盤までの深さも約 4 mと比較的浅い箇所である(第14図下段の地質縦断面図)。一方、T 1・2トレンチは前浜海岸の湾奥に近く、基盤までの深さも13~15mと深い箇所である。前浜海岸における位置と基盤までの深さが古い海岸堤防の遺存状態の違いに反映された可能性が考えられる。

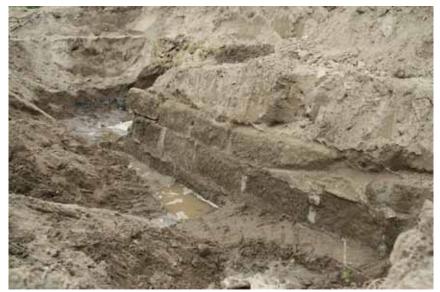
T3 トレンチ出土の第 I 期堤防表法の 練石積(布積)(南西から)

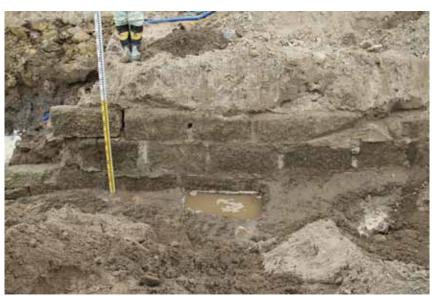
古い海岸堤防表法の練石積に用いられた切石はほぼ同じ大きさで、横70cm×高さ30cm×奥行45cm前後の直方体である。切石は表面・両側面を丁寧に加工し、上面・下面・背面の加工は粗く、直径7cmの矢穴(石切場での石切に用いた小クサビの痕跡)が15cm前後の間隔で平行して明瞭に残る(図版14)。寒風沢島の基盤を構成する新第三紀中新世松島湾層群大塚層は、シルト岩主体・凝灰質砂岩・凝灰質シルト岩の海成層で、間層として小礫を多量に含む火山砕屑物を挟む。切石はこの火山砕屑物に酷似し、松島湾の石切場で露天掘りして現地調達したものと考えられる。

T3トレンチ出土の第 I 期堤防表法の 練石積(布積)(西から)

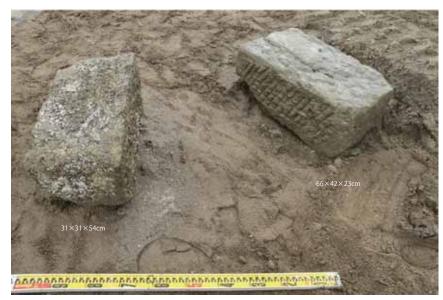
また、T 2トレンチの既存防潮堤本体の盛砂の中から切石を2点検出した(図版13下、14)。この切石は、第3トレンチで検出した古い海岸堤防表法の練石積に用いられた切石と同様の材質と切り出し方法により直方体に加工されている。この切石については、塩釜市の制志賀石材店専務取締役の志賀巧基氏に実見していただき、現代の機械化以前のクサビを用いた伝統工法による切り出しであり、塩釜石と呼んでいる凝灰岩と似ている、との教示をいただいた。右側の切石はやや大きいが、左側の切石はT 3トレンチで検出した古い海岸堤防表法を被覆した練石積の切石と大きさ、加工方法などが同様であることから、古い海岸堤防の表法を被覆した切石と考えられる。この左側の切石各面には貝が付着してお

り、一定期間海中にあったことを示す(図版14)。流失した古い海岸堤防表法の切石が既存防潮堤本体の盛土内に混入したと考えられる。この古い海岸堤防の破壊と切石の流失は、この地を襲った昭和35年(1960年)チリ地震津波によるものと推定される。

T2 トレンチ第 II 期海岸堤防本体構築 砂層出土の切石

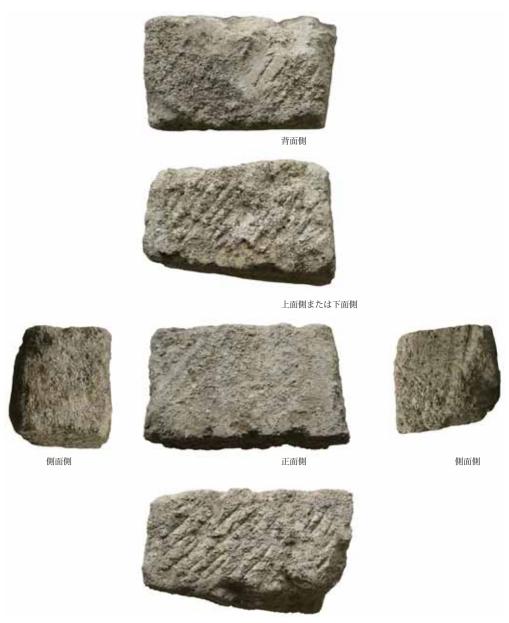
図版 14 寒風沢島防潮堤工事に係る平戸貝塚他確認調査 4-T2 トレンチ出土の切石

香川県小豆島の小豆島石の石切場での切石切り出し工事が大型機械化・自動化するのは、高度経済成長期の昭和30年(1955年)代後半以降とされる(小村良治2006)。T2トレンチで出土した切石(図版15-6)は、矢穴が平行するものの、ややばらつきがある(図版14)。大型機械などを用いていないとみられ、第 I 期海岸堤防の築堤が高度経済成長期以前のものであることを裏付けている。

第 I 期堤防に用いられ、昭和 35 年(1960 年)チリ地震津波で流失し、貝が付着した切石。上面側・下面側・側面側(特に上面側・側面側)に切り出し時の矢穴痕が並列して残り、その後は未加工。正面側は加工し、切り出し時の矢穴痕は不鮮明。正面側を除いた背面側・側面側・上面側・下面側にモルタル様物質付着。幅 54 c m、高さ 31cm、奥行 31cm。縮尺 1/10。
