# 塩竈市学校施設長寿命化計画

令和3年3月

塩竈市

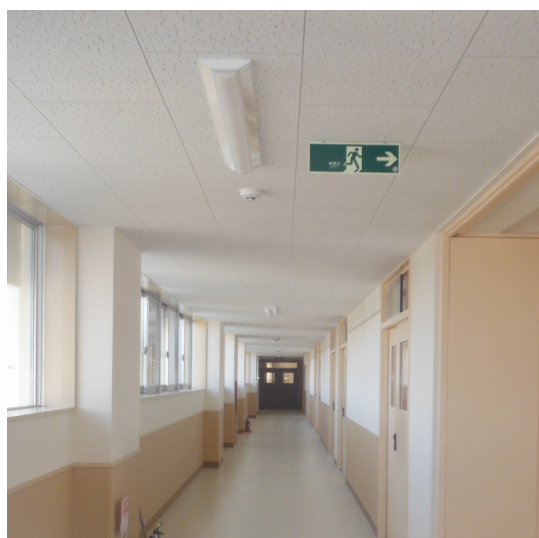
内部改修（第三中学校・廊下）

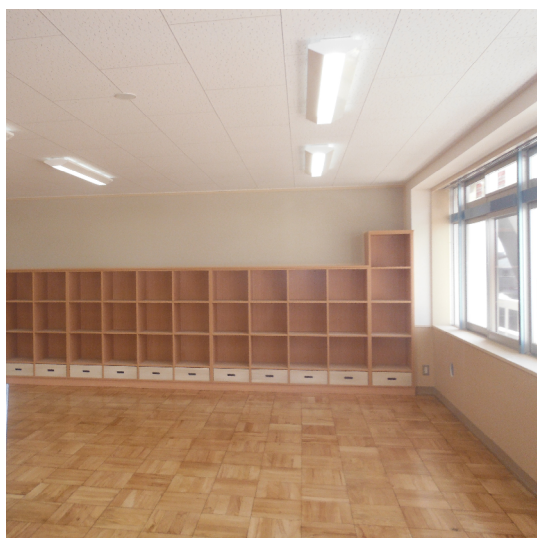
内部改修（第三中学校・普通教室）

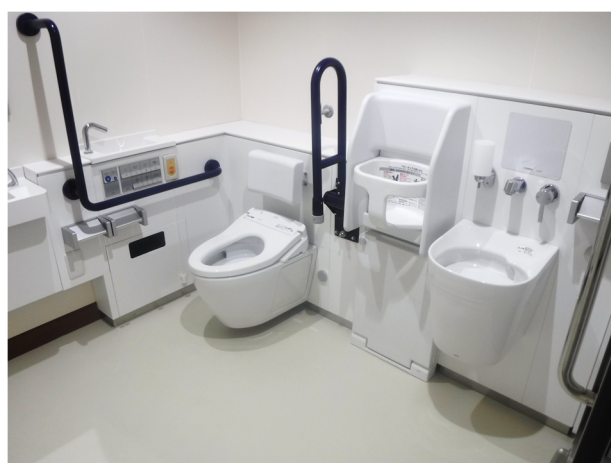
多目的トイレの設置（第二小学校）
