## 第5章 朴島（朴島北貝塚）の確認調査

塩竈市文化財調査報告書第9集

浦戸諸島発掘調査報告書Ⅰ

—平成27年度復興事業関連遺跡発掘調査報告書—

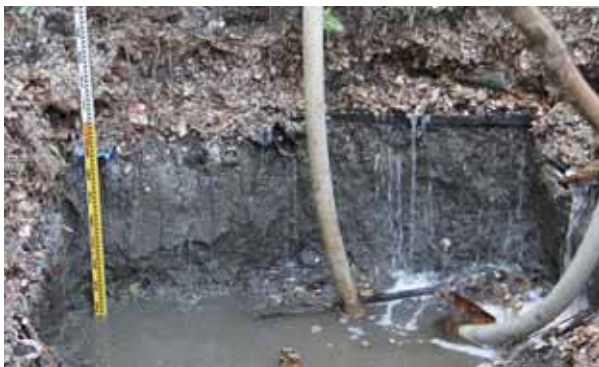
T 1 トレンチ 2 層部分（南から）

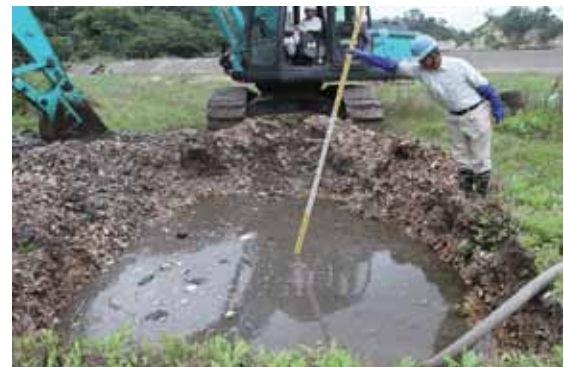
T 6 トレンチ全景（南から）
