3 勝画楼棟

(2) 勝画楼棟の建造年代考察

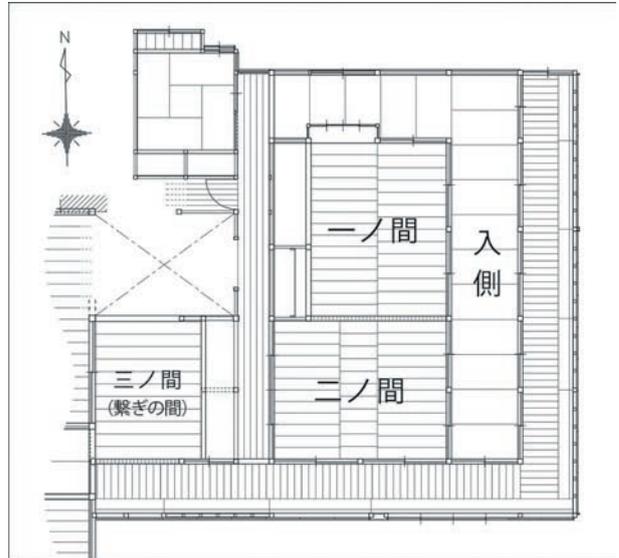
図7 勝画楼棟平面図(現況)

勝画楼棟は東向き、南北棟で、茅葺寄棟造である。崖地を利用し、斜面に床束を建てた懸けづくりになっており、仙台城に存在した本丸懸造りの縮小版と言えるものである。

北側10畳敷を一ノ間とし、西側に大床を設ける。床脇に違棚と天袋をつけ、違棚の飾金具には伊達家の三引両みつひきりょうを使用する。また、床の前面北側に付書院を設ける。大床の落掛の上には第5代藩主吉村公筆の「勝画楼」扁額(図4)が掲げられていたが、現在は取り外され、鹽竈神社で保管されている。

一ノ間の南に並ぶ二ノ間も10畳とするが、東西に広くし、両室の境には襖を建て、上におざらんま箴欄間を入れ、これに伊達家の家紋である竹に雀、蟹牡丹の彫刻を付ける(図9)。

一ノ間の北側から二ノ間の前面まで、幅1間の入側が矩の手に廻る。

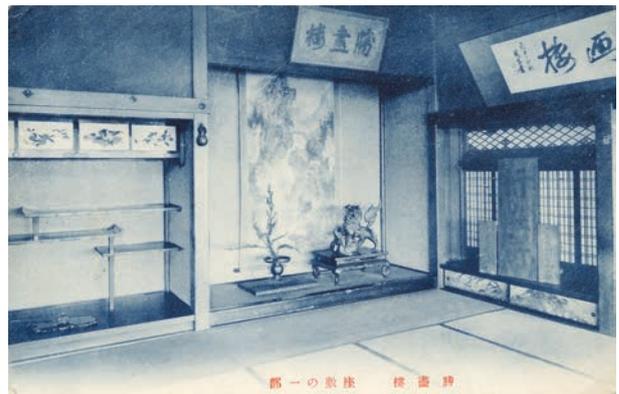
図8 絵はがき [明治末～大正期、個人蔵]

明治35年(1902)の『塩社略史』⁴⁾には、当時の勝画楼棟内部の様子が詳細に記録され、現在は砂壁になっている一ノ間の大床・床脇が金箔張りだったことや、仙台藩絵師の佐久間六所や仙台四大画家の一人で塩竈出身の小池曲江による襖絵が設えられていたことが分かる。これら藩政期に整備された襖絵などの一部は、劣化や損壊、盗難防止のため取り外され、鹽竈神社で保管されている。明治末～大正期に発行されたと考えられる絵はがきから、豪華な室内装飾が後年まで残っていた様子が分かる(図8)。

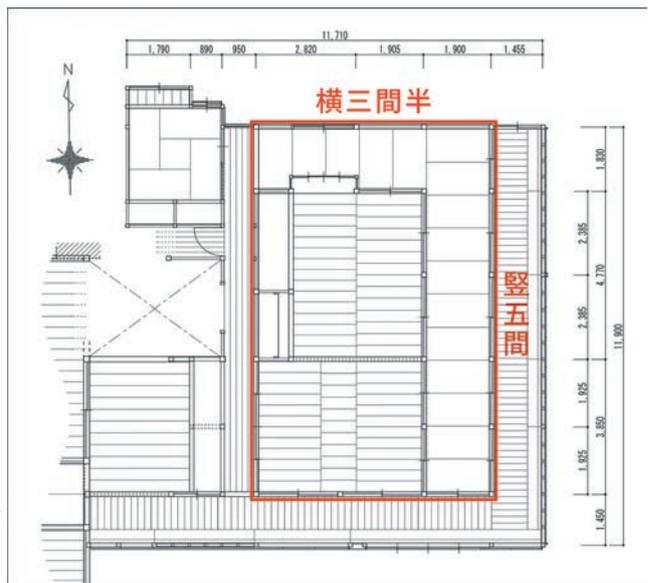
図12 「風土記御用書出」と現況の比較

法蓮寺に縦5間横3間半の東向書院があり、獅山様すなわち5代吉村公筆の「勝画楼」横額が掛けられていたことが記される。縦5間に横3間半は、現存する勝画楼棟の一ノ間・二ノ間に入側を合わせた大きさに合致する（図12）。「風土記御用書出」の「東向書院」は現在の勝画楼棟と考えてよく、少なくとも安永3年（1774）には建造されていたとみてよい。

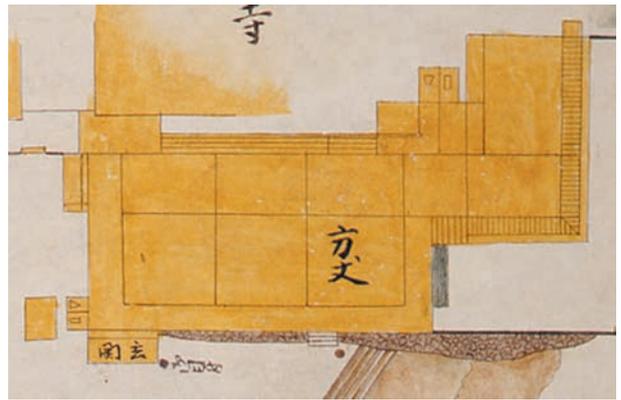
図13 「法蓮寺」図(部分)
「仙台所々神社絵図」のうち
仙台市博物館蔵

一方、絵図に勝画楼棟が初めてあらわれるのは「仙台所々神社絵図」⁵⁾ (図 13、以下「神社絵図」という) である。入側が描かれていないものの、一ノ間・二ノ間・縁側の間取りはほぼ現況と合致している。

同書の「一宮」図に寛保元年(1741)の書入があることから、本図の成立はそれ以前と推定されているが、寛延3年(1750)の法蓮寺住職・慶賀の書上⁶⁾には東向書院(勝画楼棟)が書かれておらず、「神社絵図」をもって勝画楼棟の増築を寛保元年以前と断定することはできない。

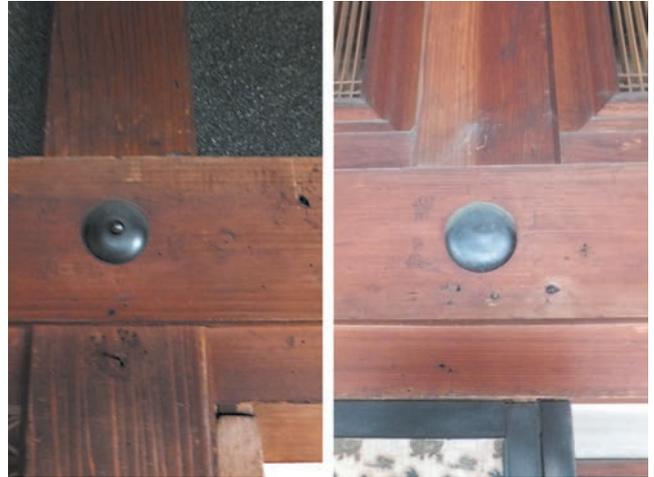
図16 釘隠
左：一ノ間 右：二ノ間

鴨居に配された釘隠は一ノ間から三ノ間まで共通しており、特に一ノ間には凝った意匠のものが

使用されている（図16）。中村が指摘するように⁷⁾、かつての勝画楼棟は3部屋が欄間や襖を介した続き間として連なり、かつ入側をもつという、いわば武家住宅の御殿に類似する平面構成を有していたことが分かる。

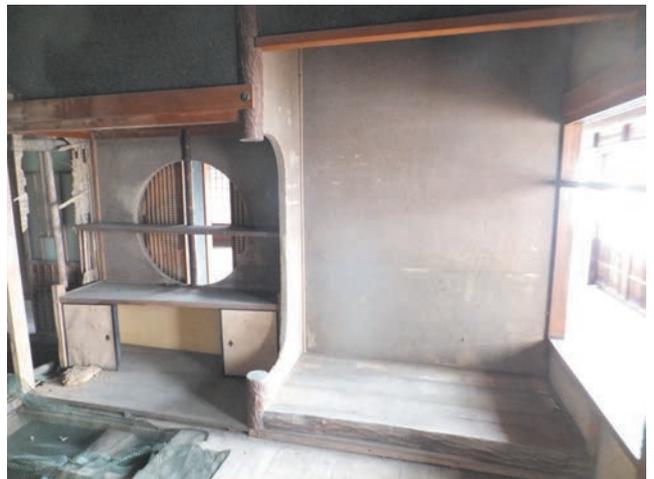
図17 三ノ間床の間

なお、現在の三ノ間に残る床の間(図17)は『聖蹟志』にも書かれていない。意匠や部材から昭和初期の造作と考えられるが、詳細は定かでない。

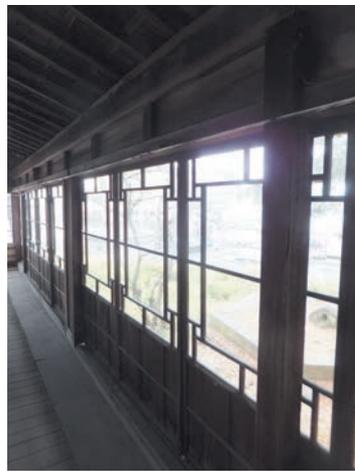
図 25 南側建具

勝画楼棟の北側外壁は、仮設板を横張りしている(図 24)。東側・南側縁側は建具(ガラス戸)が入り、上部は板欄間となっている(図 25)。

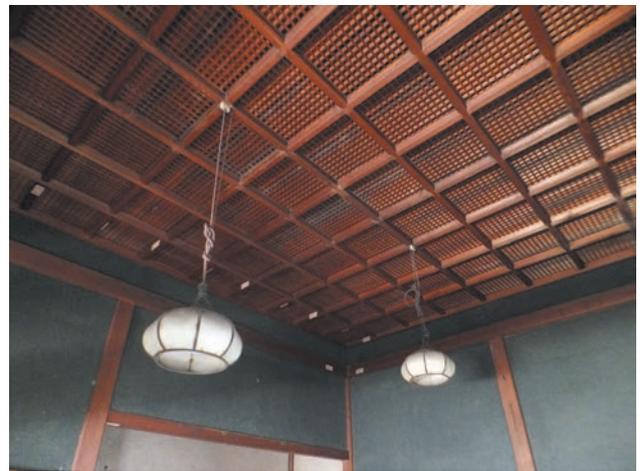
図 26 勝画楼棟一ノ間の小組格天井

勝画楼棟の主な柱は4寸5分角で、一ノ間の天井は高さ11尺7寸(3.55m)余で小組格天井(図 26)、二ノ間・三ノ間は棹縁天井さおぶちで高さを一ノ間より低く張って変化をつける。入側も棹縁天井である。天井が当時からのものか、後補であるかは後考を待ちたい。

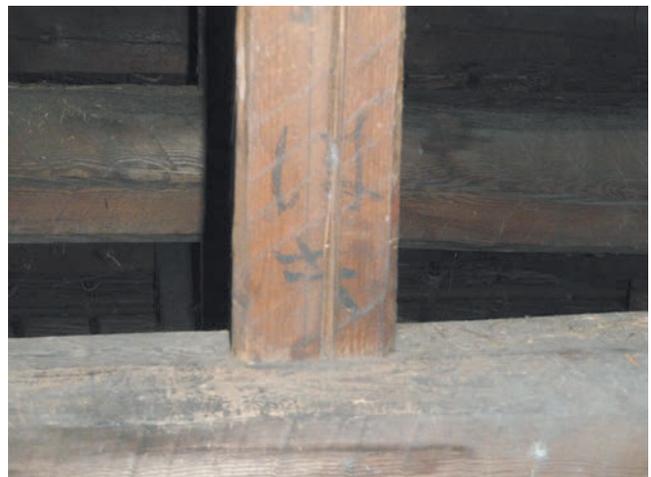
図 28 勝画楼棟小屋裏の番付墨書「はキ」

小屋組は和小屋形式で、転用材などは見られない（図 27）。梁の何箇所かに番付墨書が見受けられ、西から東に「い～ほ」、南から北に「一～」⁸⁾ のようである（図 28）。梁組からは、改修をした痕跡は確認できない。

註 8)：ただし、「四」と「五」の間に「キ」という通りがある。

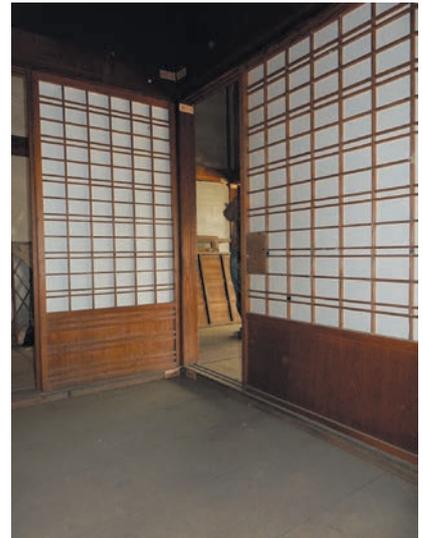
図 29 一ノ間の障子（北東角）
左（北面）：腰・上部とも吹寄せ
右（東面）：上部のみ吹寄せ

勝画楼棟の一ノ間・二ノ間の部屋境には障子を備える。障子は 3 種類に分けられ、部屋と縁側の境は上部のみ吹寄せ^{ふきよせざん}、部屋と入側の境は下部のみ吹寄せである。一ノ間の北側にある 1 間分の引違障子のみ上部も下部も吹寄せである（図 29）。

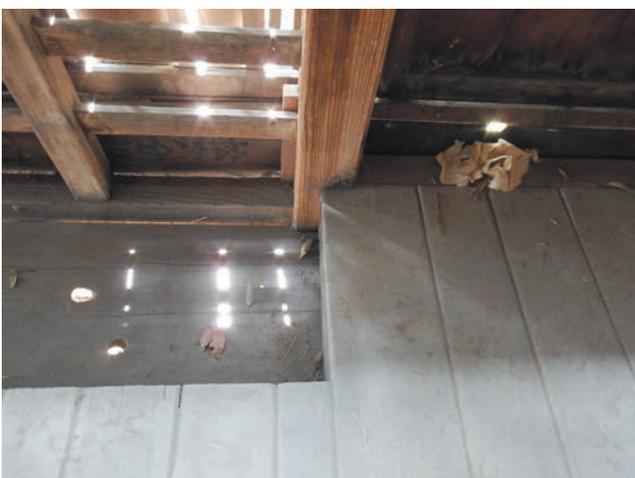
図 31 縁側（切目縁と落縁）

入側の外に縁側を設け、これが二ノ間の南側へ矩の手に廻って広間棟まで延びる。縁側は切目縁、さらにその外側に 2 尺ほどの落縁^{おちえん}がつく（図 31）。欄干（図 32）は落縁の高さに設置されているため、幅が 5 尺弱の縁側に、2 段の段差がある珍しい造りであり、『聖蹟志』には「二段廊下」と記載される。

現在、縁側はゆらぎのある板ガラスを入れた建具が設えられている。「神社絵図」に描かれた縁側北側の戸袋が現在は欠損し仮設板で塞いであり、建具の開閉はできない。かつては板戸が入っていたと考えられるが、一ノ間・二ノ間と入側との間の柱は外部に面した東側の劣化が激しいことから、通常は板戸を開放し、縁側を半外部的空間（濡縁）としていた可能性が高い。このため、風雨にさらされる縁板および床組材、欄干は何度か改修されている可能性がある。

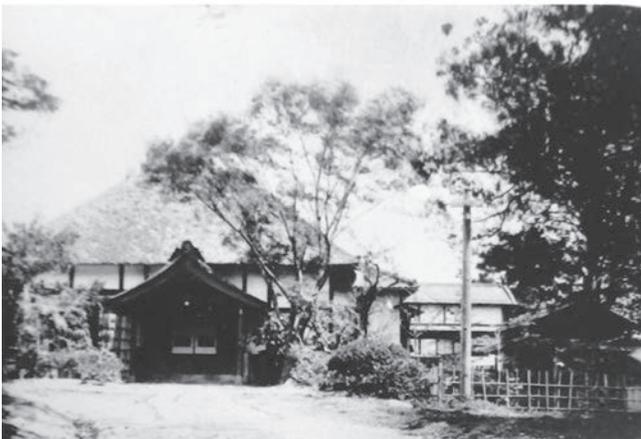
図 34 『明治天皇聖蹟志』所収画像
大正 14 年 (1925) 宮城県図書館蔵

二ノ間南側の欄干は、一部が取り外されている（図 33）。これは、大正～昭和初期に勝画楼棟の懸けづくり部分を南側に増築した際の痕跡と言われる。この増築については、『聖蹟志』掲載の写真（図 34）にそれらしい様子が映っているほか、昭和 26 年の地図（図 35）など、いくつかの記録が残る。その後何らかの理由で撤去されたようであるが、増築・撤去の時期、規模等については不明な点が多く、後考を待ちたい⁹⁾。
