#### 4 広間棟

広間棟は南向き、南北棟で、勝画楼棟と同じく茅葺寄棟造、小屋組は和小屋形式である。建物は南北にやや広く、西向きに玄関を設ける。北東側の一部を除き、軸部に大きく損傷・腐食した部分は見られない。北東側の一部は雨漏りにより天井・床組が大きく損なわれており（図14）、『古建築』に掲載された実測図<sup>11)</sup>で平面形状は明らかであるが、現時点では床組に大引きがかろうじて残る程度である。

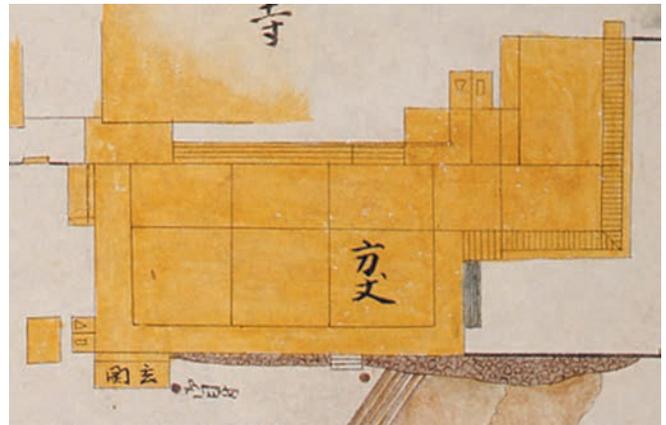
図44 「法蓮寺」図（部分）  
「仙台所々神社絵図」のうち  
仙台市博物館蔵

「神社絵図」では、客殿（方丈）上間北側の奥の間と、勝画楼棟三ノ間が隣接して描かれる（図44）<sup>11)</sup>。この位置関係は、『聖蹟志』の平面図および現況と明らかに違っている。加えて、「神社絵図」では客殿が石垣ぎりぎりに描かれているが、現況の広間棟と石垣（玉石積み）の間には南側に約1.5m、東側に約1mの空間がある（図45）。

註11)：「新修復帳」（東北大本）には、勝画楼棟は描かれていないものの、客殿東側の三ノ間にあたる位置に2間四方の小部屋が増築されたことを示す張り紙があり、勝画楼棟を除いた部分の間取りは「神社絵図」とほぼ一致する。詳細は本書 p.26 の変遷図参照。
