5 屋 根

10 平成 30 年度応急修繕工事の概要

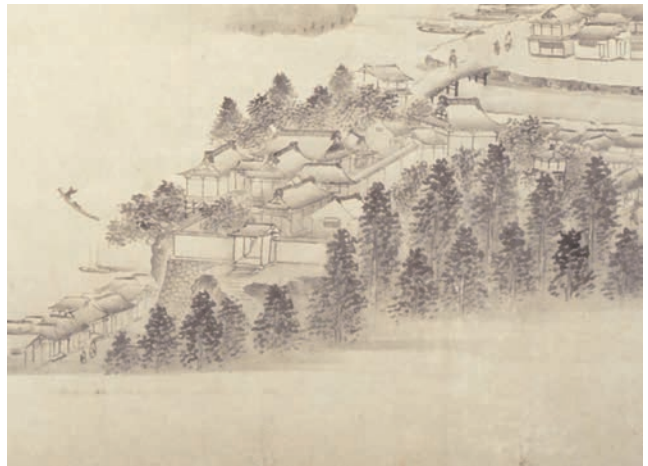
図 56 「塩竈松島図屏風」(部分)
江戸時代後期（19 世紀） 鹽竈神社博物館蔵

江戸時代に描かれた佐久間洞巖の「塩竈浦上回顧図」²⁰⁾ や小池曲江の「塩竈松島図屏風」(図 56) などには、勝画楼を含む法蓮寺の建物は入母屋造として描かれている。

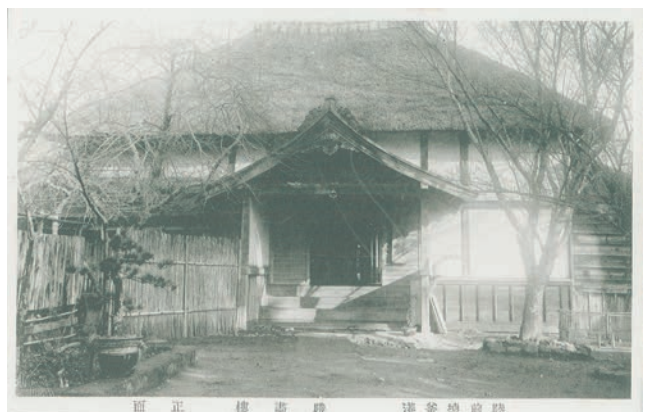
図59 絵はがき（明治末～大正期）個人蔵

屋根は棧瓦葺となっているが、『建築』・『古建築』では元は柿葺ないし板葺であった可能性が指摘されている。明治～大正期のものと考えられる絵はがきの写真では、現在のような棧瓦は葺かれていないようにも見える（図59）。いずれにせよ、今後の裏甲などからの痕跡調査が待たれる。

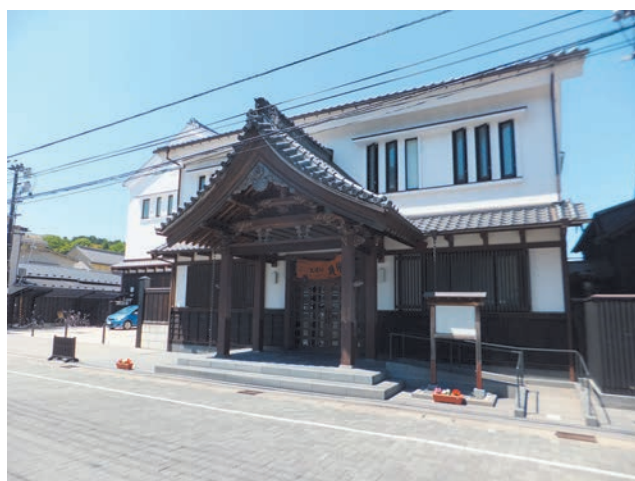
図 60 移築された向拝（佐浦酒造事務所棟）

一方、佐浦酒造に移築された向拝（図60）²²⁾は、勝画楼の玄関より様式的に古く、格式も上であるとされる。この玄関が藩政期の「御成玄関」であり、法蓮寺客殿南側に付いていたものとも考えることも可能だが、「奥州名所圖會」（図61）²³⁾では客殿南側に唐門風の玄関が描かれており、即断はできない。

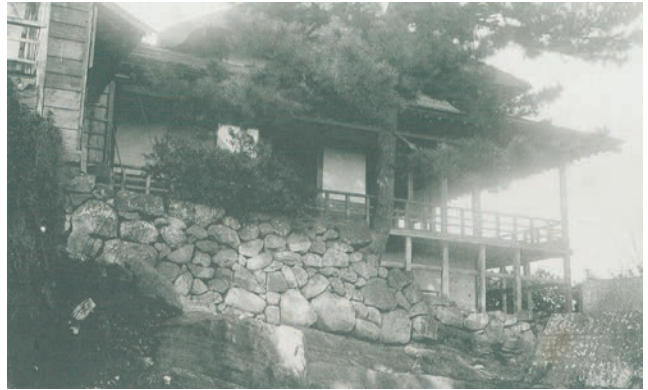
図 63 絵はがき（明治末～大正期）個人蔵

勝画楼棟と広間棟との接続部分に何らかの小部屋があったことが、柱の痕跡から分かる。絵はがきの写真に一部が写っており（図 63）、物入れや戸袋、勝画楼棟に直接あがる出入口などであった可能性がある。
