# 上下水道部庁舎に係る調査等業務委託

## 報告書

令和4年7月

一般財団法人宮城県建築住宅センター

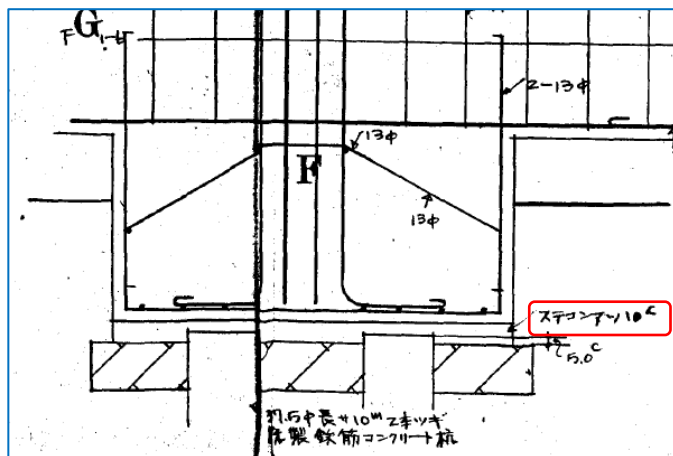
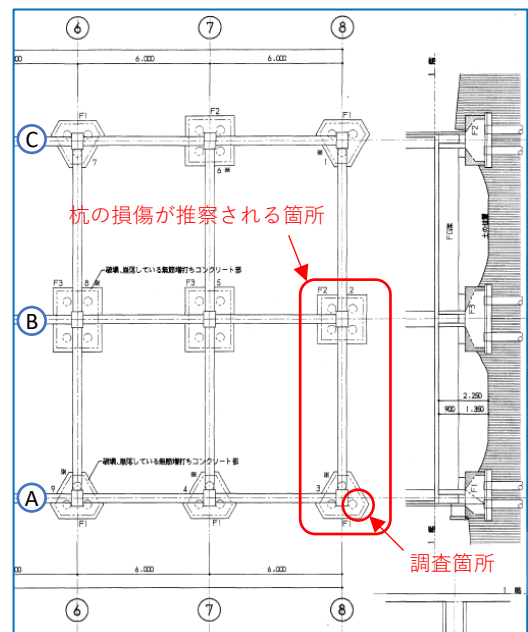
建設当初の図面

X8通YAの基礎フーチング下を掘削して杭の状況確認を行った。その結果、杭頭が基礎と固定されていないこと、杭頭が損傷していることが確認された。（建設当初の図面からも、杭頭は捨てコンクリートにのみ固定されていることが分かる）

建物内外の地盤の沈下により基礎と杭の周囲に土がないため、地震時の水平力が杭に作用し、杭頭が損傷したと思われる。そのため杭頭が損傷した分、上部の建物が沈下したと考えられる。（基礎廻りの土の沈下状況は次項による）

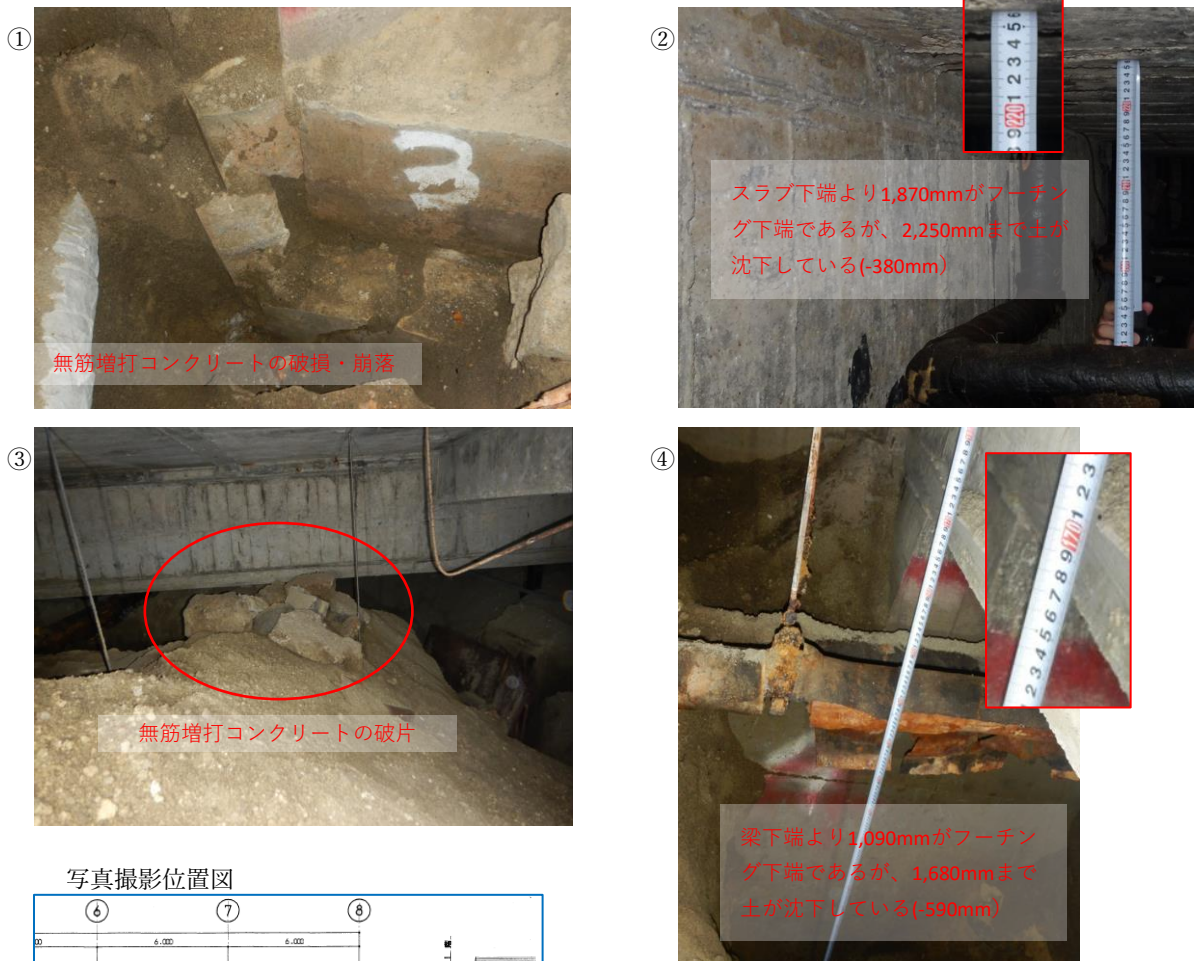
スラブ下の状況確認を行った。その結果、フーチングの無筋増打ちコンクリートが破損・崩落していた。また、土が沈下しており、写真②ではフーチング下端より-380mm、写真④では-590mm沈下していることが確認された。平成24年に土の埋め戻し工事が行われているが、再度沈下していると思われる。土の崩落の恐れもあり、全てを確認することが出来なかったが、全体的に同様な状態になっていると推察される。

よって、前項で前述した通り、建物内外の地盤の沈下により基礎と杭の周囲に土がないため、地震時の水平力が杭に作用し、杭頭が損傷したと思われる。そのため杭頭が損傷した分、上部の建物が沈下したと考えられる。
