勝画楼について

塩竈市教育委員会

勝画楼の応急修繕工事が完了しました

1. 工事名 勝画楼応急修繕工事
2. 工事場所 塩竈市宮町6番1号
3. 工期 平成30年11月28日から
平成31年3月25日まで
4. 工事費 18,901,080円（税込）
5. 請負業者 阿部建設株式会社（仙台市青葉区）

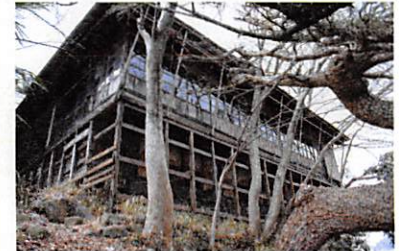
懸けづくり部分
（応急修繕工事前のようす）

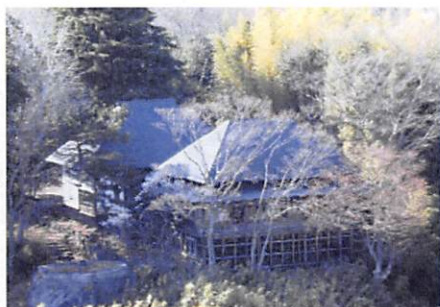
屋根の改修（鋼板敷設）

- ①屋根の改修：屋根全体をガルバリウム鋼板による被覆
- ②外部の補修：ベニヤ板による外壁補修、式台部分の仮復旧
- ③懸けづくり補強：補強材による軸部補強
- ④北側建物の解体：風呂場棟の手バラシ解体（部材は建物内に保管）
- ⑤内部の補修：ベニヤ板による内壁補修、ガラス入替

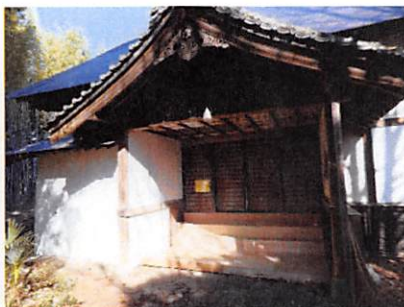
式台部分の仮復旧、鍵設置

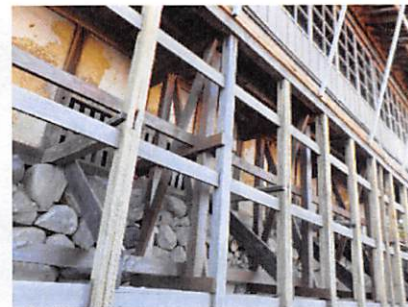
懸けづくり補強

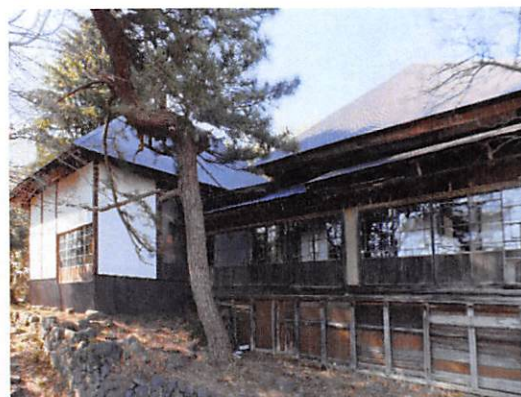
外壁・窓ガラス等の補修

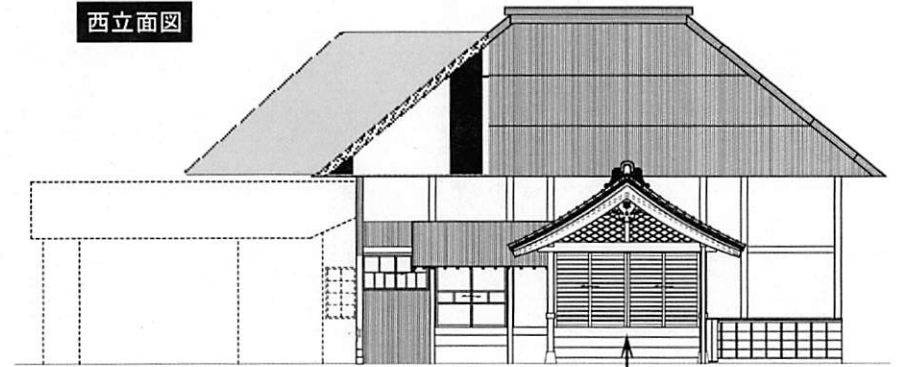
西立面図

② 外部の補修(外壁補修)

- ・上部: ベニヤ板張り
- ・下部: 波板鋼板張り
