# 塩竈市地震防災マップ

## ② 地域の危険度マップ(最大の震度の場合)

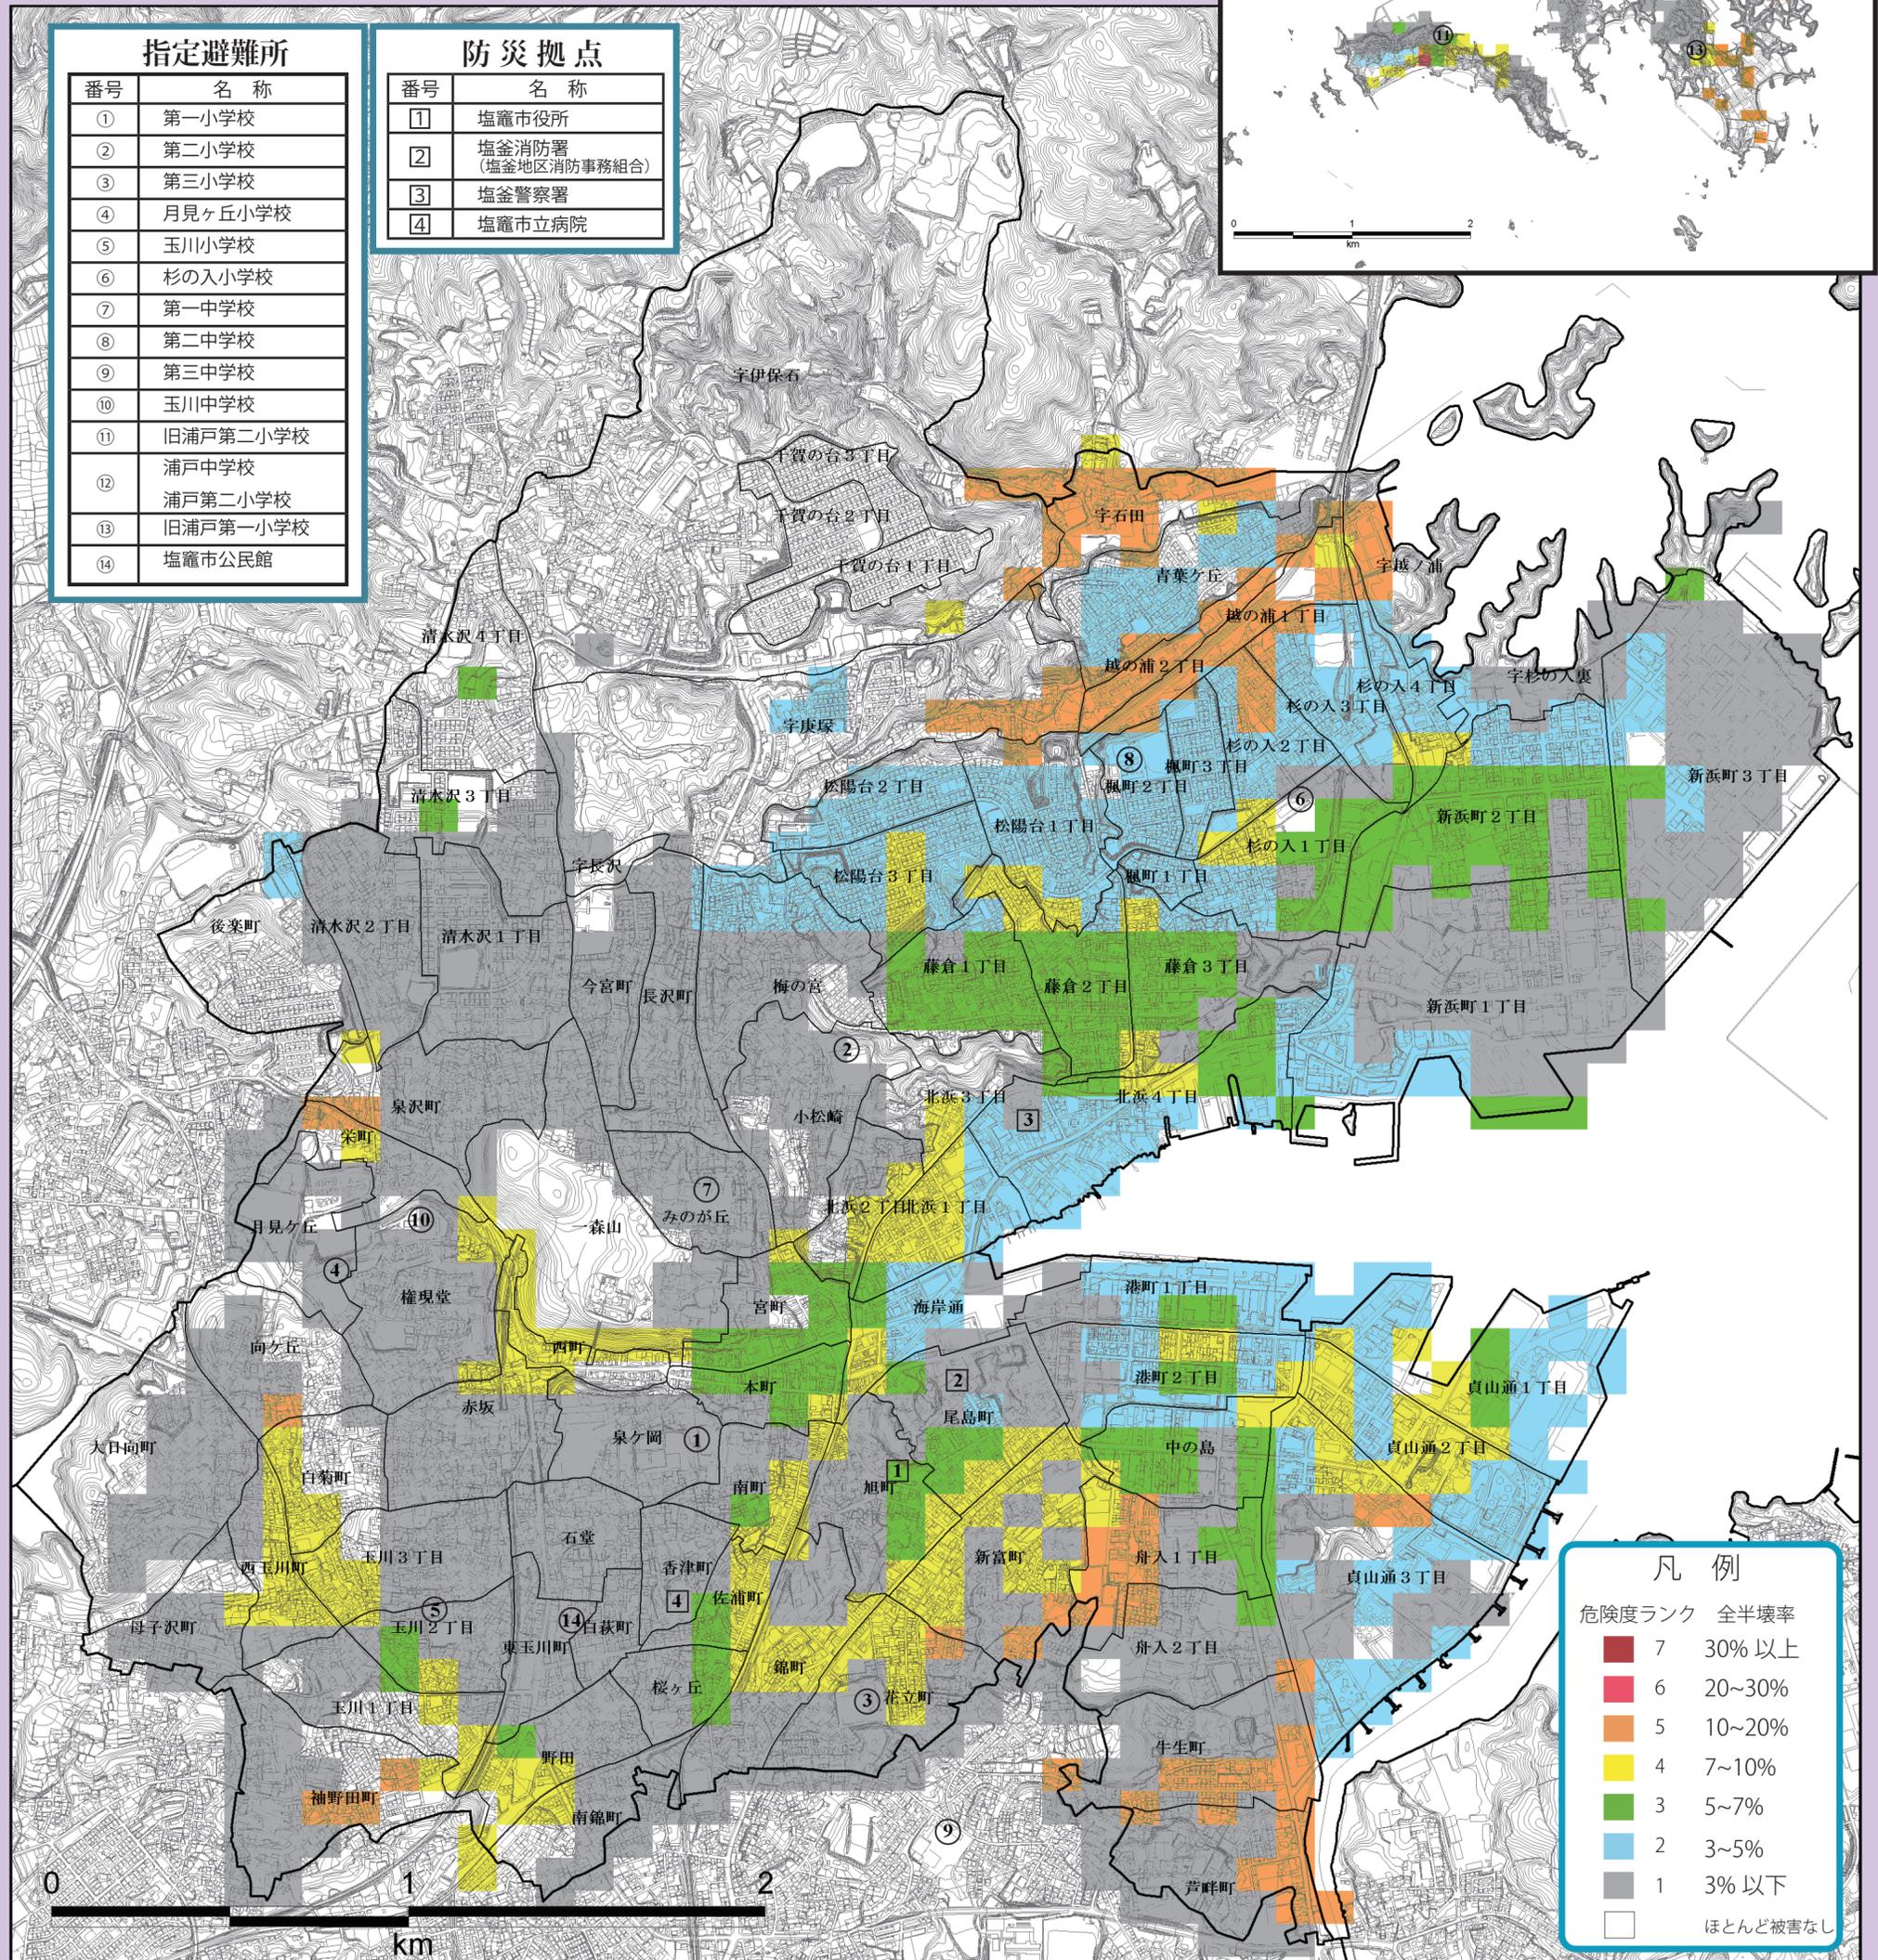
- この地域の危険度マップは、揺れやすさマップ(最大の震度の場合)に示される揺れがあった場合、塩竈市内の木造建物が全半壊に相当する被害がどの程度発生するかを、すべての建物に対する割合毎にランク付けて、約100メートル四方の区画ごとに表したものです。
- 地域の危険度は、100メートルメッシュの中のすべての建物のうち、全半壊となる木造建物の割合を示しています。危険度ランクの数字が大きいが、より大きな被害となる可能性があります。
- 地震の発生の仕方によっては、被害の状況がこれよりも大きくなったり、小さくなったりすることがあります。
